# MEMÒRIA TÈCNICA DESCRIPTIVA DE LES OBRES DE REPARACIÓ DE LES DEFICIÈNCIES DETECTADES A LES OBRES DE L'EDIFICI DEL MERCAT COBERT D'INCA EXECUTADES PER LA CONTRATISTA DRAGADOS S.A.

## 1.-ANTECEDENTS

## **2.-OBJECTIU**

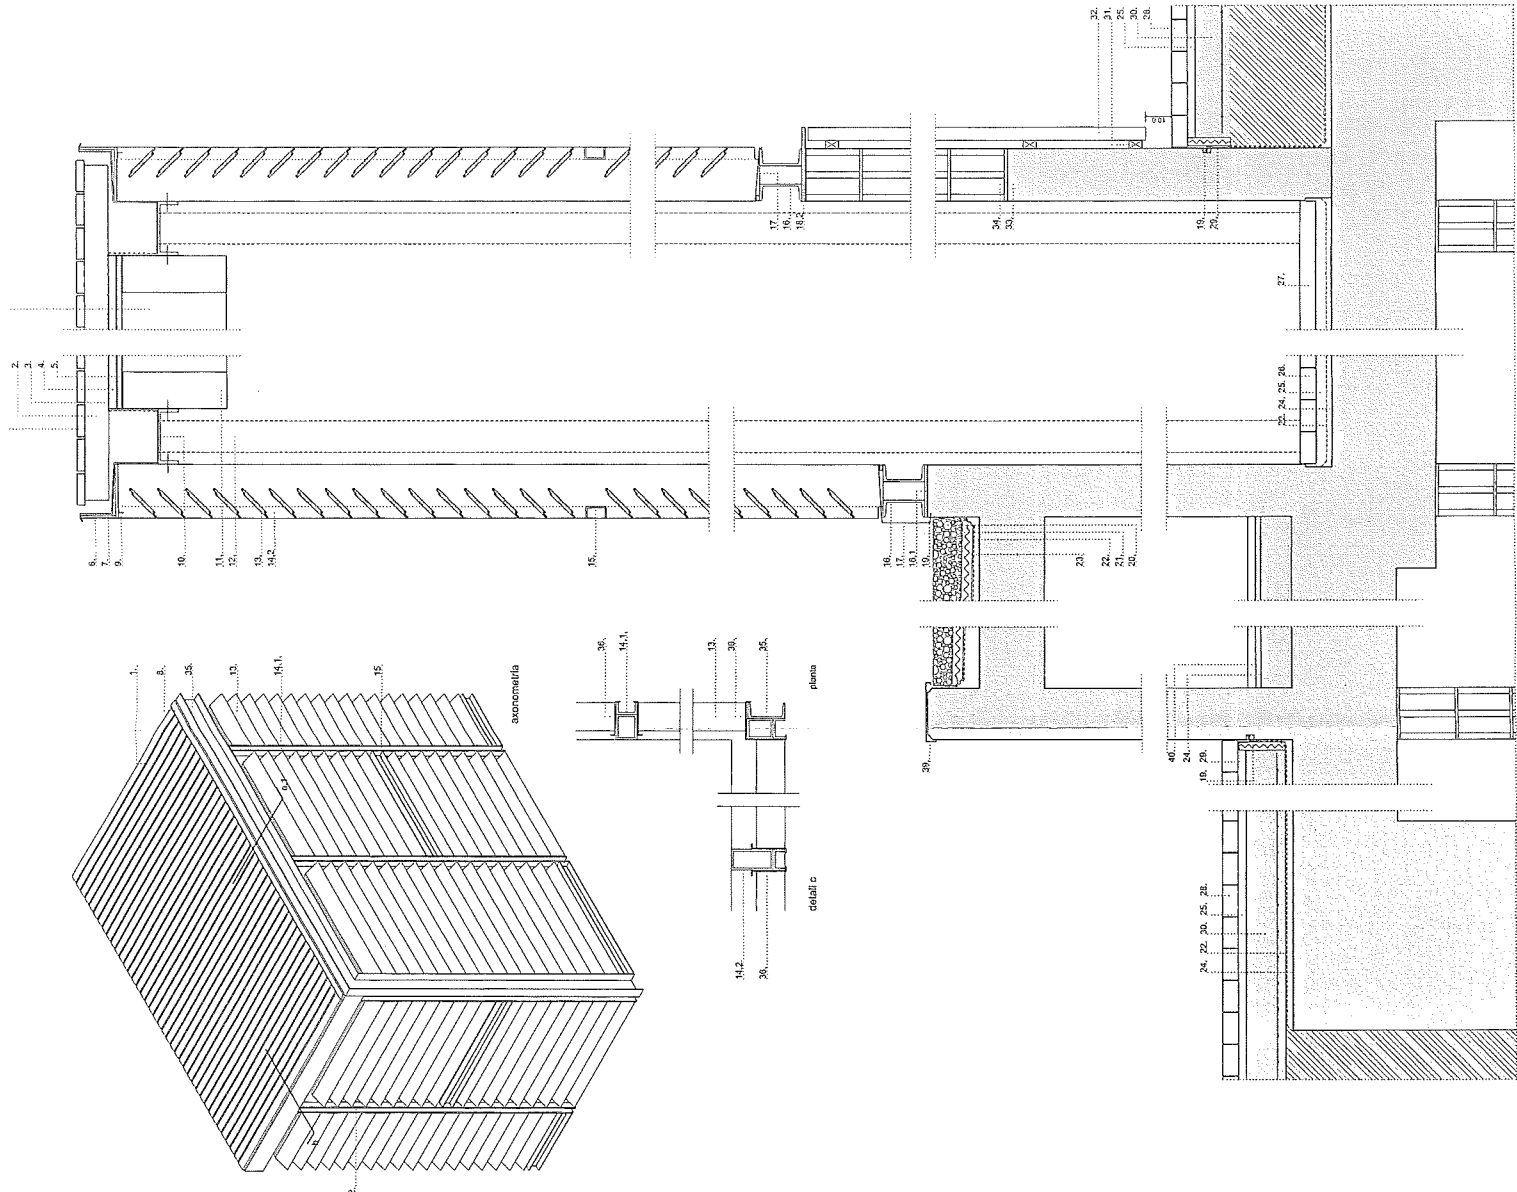
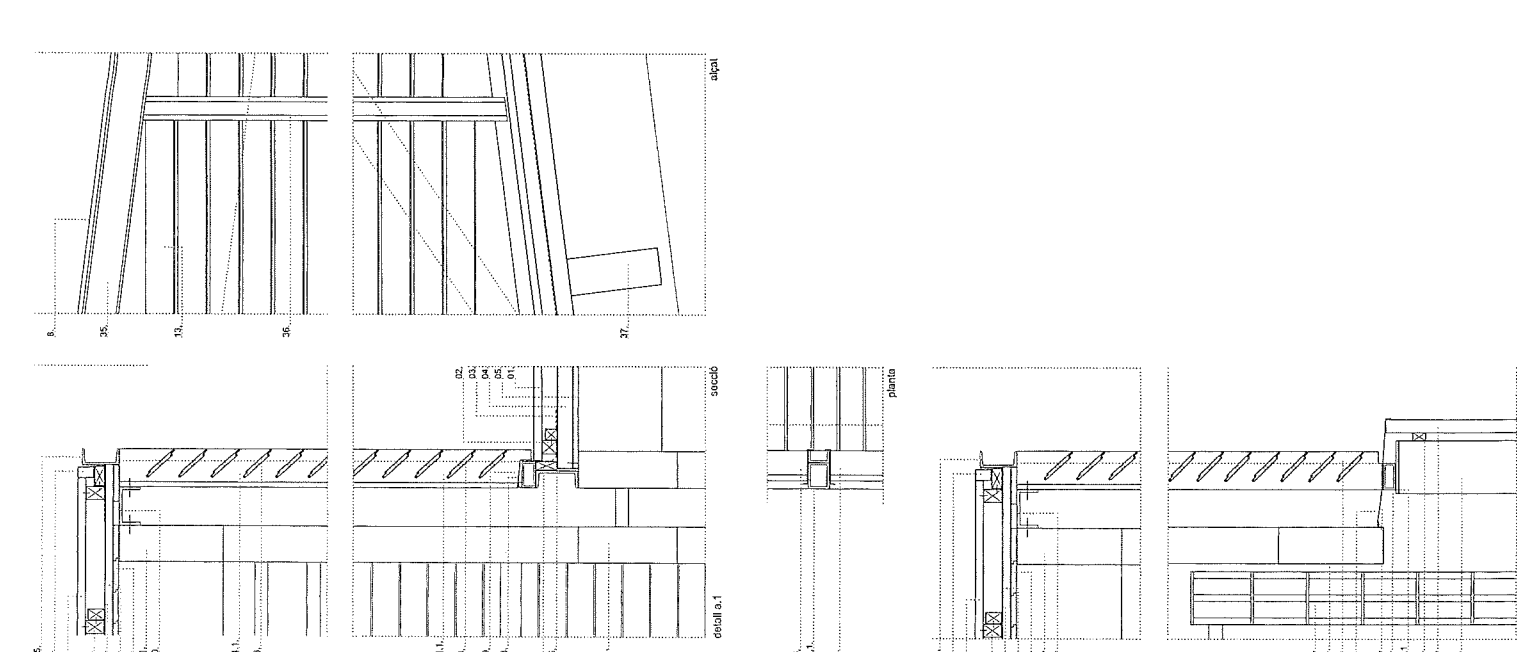
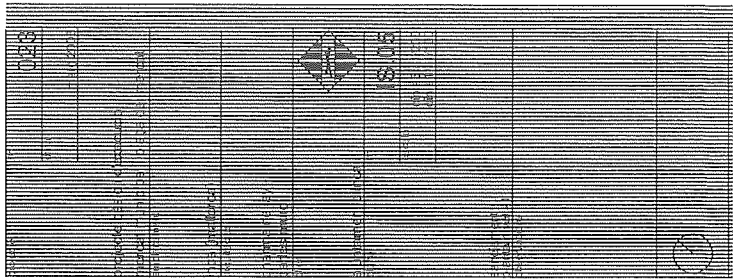
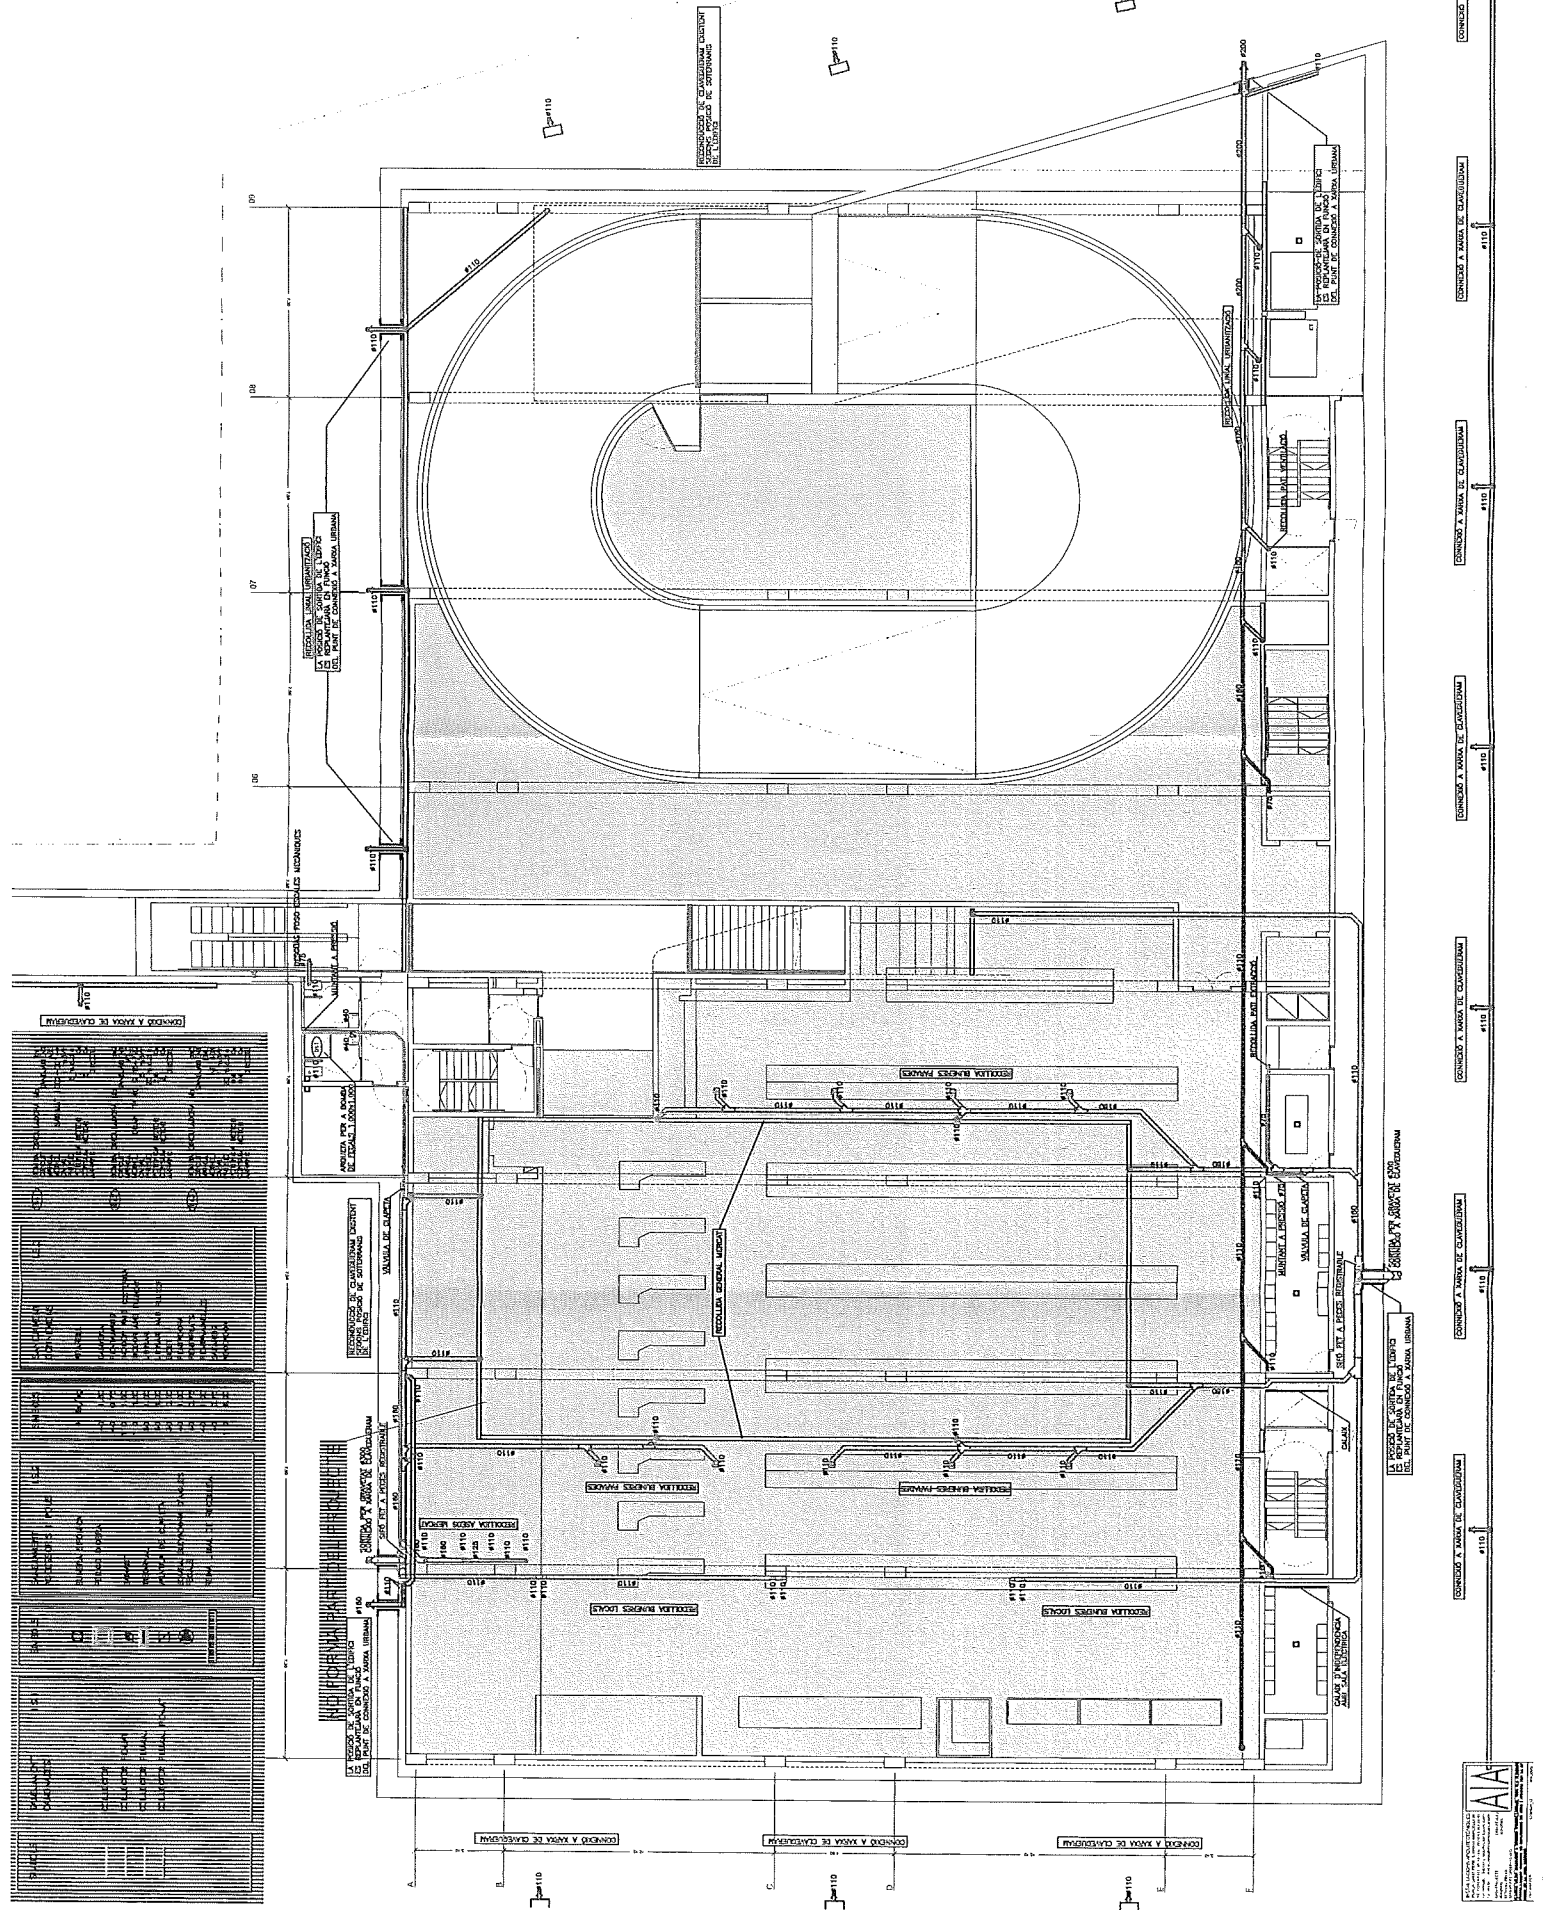
09.07  
 din s. 100  
 din s. 101

### **3.1.- Reparació de les filtracions al passadís tècnic de la planta -1 (carrer d'es Born)**

Aquest passadís de servei es troba situat a la primera planta del soterrani, al llarg del carrer des Born d'una amplària útil de 1mts.

Per tal de solucionar els problemes detectats i tractar d'evitar noves filtracions a mig o llarg termini, es proposa l'execució d'una nova impermeabilització exterior del sostre del passadís i de la seva trobada amb el mur del nucli de serveis. Aquest reforç s'ha de realitzar en tota la longitud del soterrani al llarg del carrer des Born i garantint el bon solapament amb la impermeabilització existent.

- Demolició del paviment existent , retirada de la impermeabilització existent i retirada a abocador del residus d'un gestor de residus autoritzat
- Anivellació del paviment existent amb pasta anivelladora o formigó amb pendent del 2%. Formació d'una nova impermeabilització , amb làmina asfàltica LBM 40 o similar segellada verticalment al mur de la façana a una altura de 30 cms. Inclou un reforç de 60 cms de tela asfàltica a la unió entre el mur i el forjat, així com la formació de la mitja canya per a la col·locació de la tela asfàltica.
- Protecció de la nova impermeabilització amb una làmina de geotèxtil i una capa de formigó de gruixa variable segons el paviment existent. Finalment es realitzarà un nou paviment de llamborda prefabricada de formigó similar a l'existent.
- Inclou retirada de fitons existents i la seva reposició

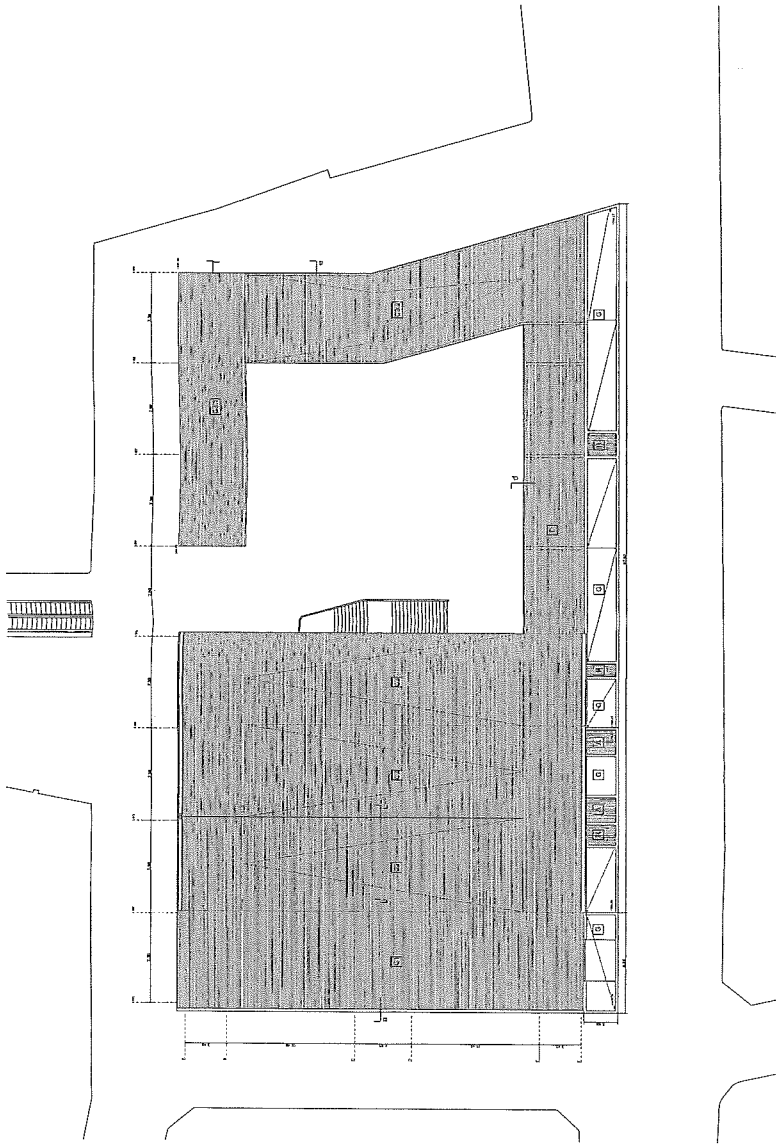
M.08.08  
 escala a3 1/400 1/200  
 dlm a1 1/200 1/10

### 3.3.- Humitats a la zona del final de la rampa d'accés a l'aparcament

S'ha produït filtracions d'aigua al sostre de la planta -1, al final de la rampa d'accés al pàrquing de l'edifici del mercat on a l'actualitat es troba pavimentat amb parquet de fusta a la plaça del mercat, degut a una deficient impermeabilització.

- Retirada i nova col·locació del parquet existent a la zona d'influència a la rampa existent i la zona de les reixes perimetrals d'aigua pluvial, així com la retirada de material d'obra de replè existent i la retirada del paviment de pedra de la zona d'influència de la rampa.

- Anivellació de la base existent i formació de la nova impermeabilització amb doble tela asfàltica LBM40, sellada verticalment als murs de formigó i al paviment perimetral.
- Protecció de la nova impermeabilització amb capa de morter, formació del nou paviment de llamborda de pedra similar a l'existent i col·locació del parquet existent a la zona d'actuació. Inclou el subministre de les peces de parquet deteriorades en el transcurs de les obres (aproximadament un 20%)
- Inclou la col·locació de les reixes d'evacuació d'aigües pluvials perimetrals impermeabilitzades perimetralment.
