**Identificació de l'element**

**Denominació:** SON MAS DES POTECARI  
(S'ARGENTARIA )

**Clau:** 21/22

**Codi:** INC- A016

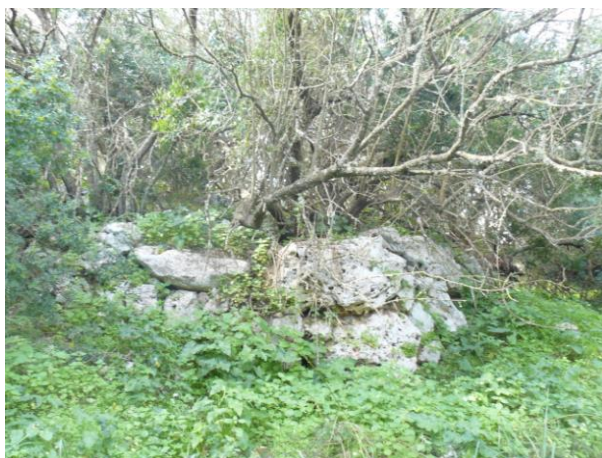
**Descripció estructures:** jaciment arqueològic ubicat darrera de les cases de Son Mas des Potecari, en una zona boscosa i ombrívola envoltada per terres de cultiu. L'assentament està format per restes de dos talaiots, un esglaonat i l'altre circular, molt degradats i coberts per la vegetació, la qual cosa ha provocat l'enderroc de part dels murs de les estructures i dificulta la visibilitat de les restes.

Actualment, el jaciment de Son Mas des Potecari està en complet estat d'abandonament i es fa necessària la neteja de la vegetació que cobreix ambdues estructures, que està provocant el progressiu enderroc de les parets dels monuments i que, a llarg termini, pot causar la total destrucció d'un jaciment de gran monumentalitat i valor històric dintre de la Prehistòria del terme municipal d'Inca.

**Estat de conservació:** regular/ dolent. Manquen alguns elements estructurals dels monuments, però és possible la reconstrucció hipotètica. Es troba en perill de destrucció

**Causes del deteriorament:** erosió natural de la pendent. Vegetació que creix sobre les estructures i provoca la desestabilització dels murs

**Defectes de conservació:** estructurals: enderroc de part dels murs, com a conseqüència de l'abundant vegetació que les cobreix.

**Intervencions preferents i admissibles:** neteja de la vegetació. Consolidació de les estructures. Excavació arqueològica i restauració dels monuments.
