Identificació de l'element

Denominació: PANTEÓ DE LA FAMILIA
MAGÍ- MARQUÈS

Codi: INC- B016

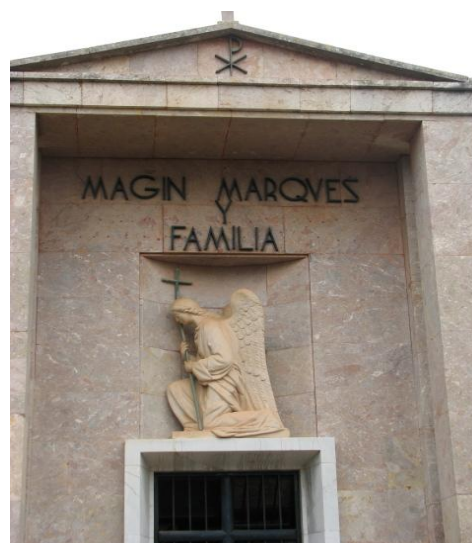
Descripció estructures: panteó funerari de grans dimensions que pertany a la família Magí-Marquès, situat com d'altres a la part dreta de l'antic cementeri. L'estructura, quadrangular, es troba coronada per un frontó, en el que es pot veure un crismó centralitzat al timpà. A la façana principal trobam un portal de llinda, d'accés a l'interior, i, sobre aquest, el nom de la família i un àngel agenollat a manera de reverència que porta una creu. Destacam com el dos laterals de la construcció, que acullen els nínxols, sobresurten de l'estructura principal del panteó. A ambdós costats trobam la presència de dues estàtues femenines, descalces i amb mirada enigmàtica; una d'elles no té cap atribut, mentre l'altre porta una creu: aquestes representen la Fe i l'Esperança.

Estat de conservació: bo

Perills eventuais: abandonament del panteó

Intervencions preferents i admissibles: manteniment i conservació de la façana, de l'estructura i de la coberta del panteó. Manteniment dels marbres de l'interior i de les dues escultures de l'exterior.
