Denominació: PLAÇA DE TOROS

Clau: A-048

Codi: INC- G007

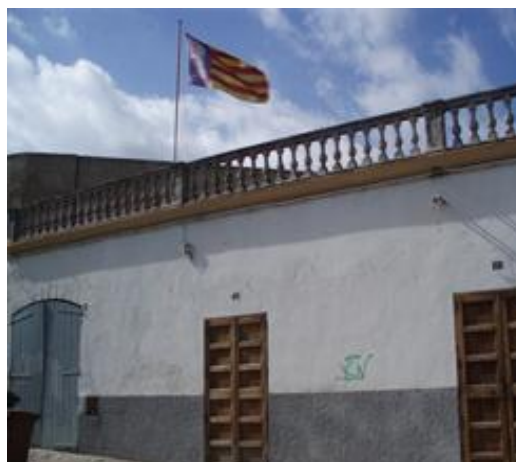
Estat de conservació: regular

Causes del deteriorament: falta de manteniment i neteja de les façanes

Defectes de conservació: humitats, petits desprendiments de material d'enllestit

Intervencions preferents i admissibles: configuració general de l'arena i graderies. Adequar i consolidar les façanes. Manteniment de les edificacions annexes, sense possibilitat d'augmentar la seva alçada.
