Catàleg de patrimoni del terme municipal d'Inca

Denominació: Fita de la carretera Palma -Alcúdia.

Codi: INC – I020

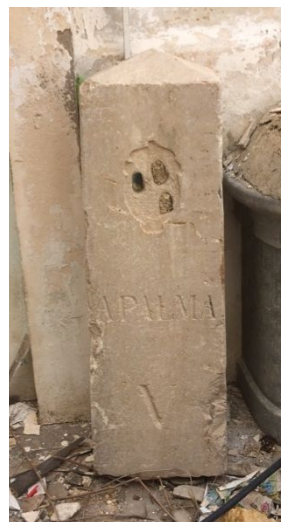
Descripció d'estructures: monòlit de quatre caires de pedra, al frontal presenta dues inscripcions incises: A Palma i V (el número de la fita amb caràcters romans).

Estat de conservació: regular

Causes del deteriorament: abandonament

Defectes de conservació: pèrdua d'algunes de les parts originals del monument, així com de l'escut de la seva part superior. Presenta alguns cops en el tronc del monòlit que han provocat petites pèrdues de la pedra original.

Intervencions preferents i admissibles: eliminació de la brutícia existent; restitució, amb elements diferents dels antics, de les parts o elements que hi falten.

Definició de les intervencions preferents sobre l'entorn de l'element: s'intentarà ubicar la fita a la seva zona original

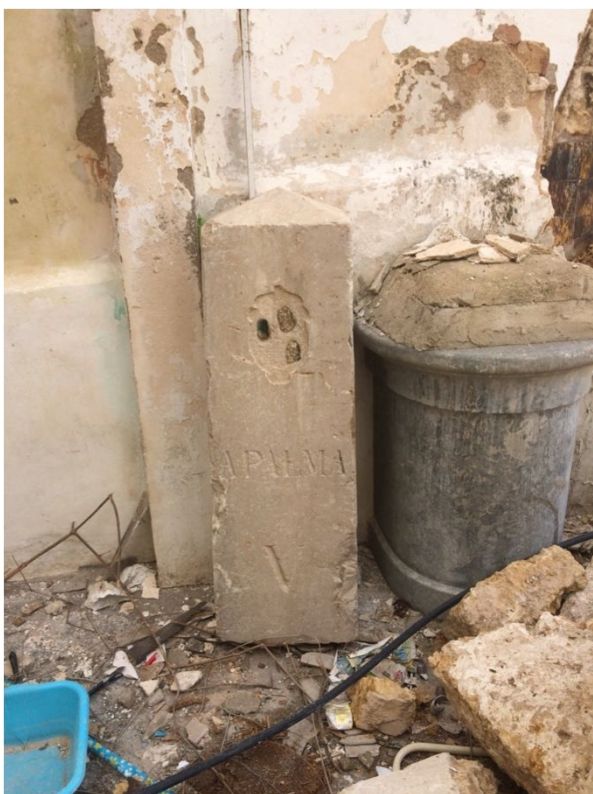
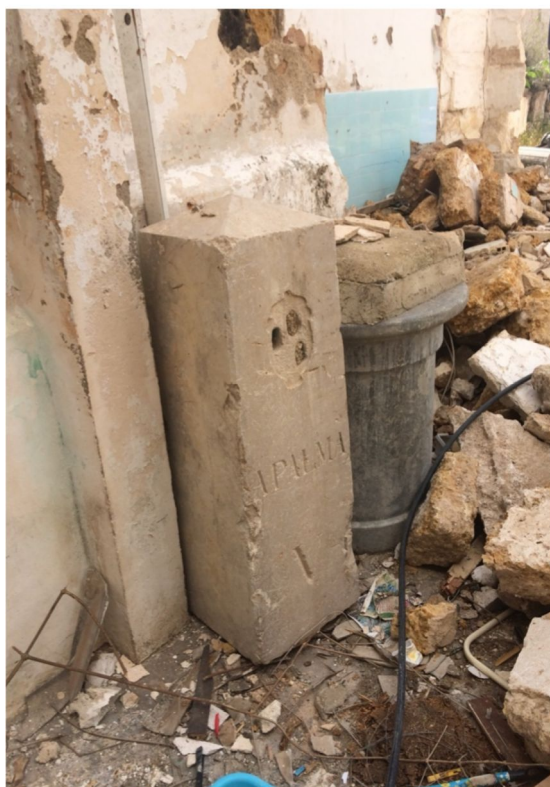
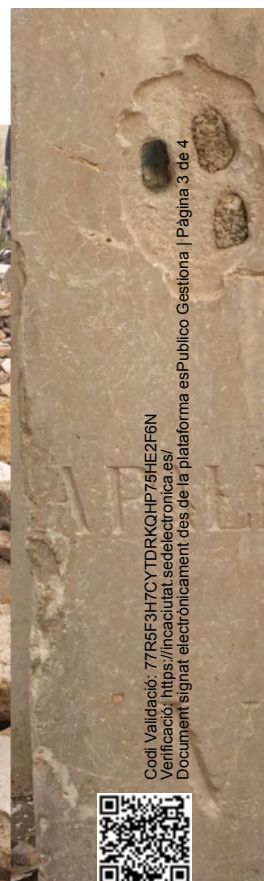
Negatiu de l'escut que originalment tenia a la part superior; i detall de la inscripció de la fita A PALMA V.
