**Denominació:** CREU D'EN ROCA

**Clau:** B-033

**Codi:** INC- B008

**Tipologia:** creu de terme

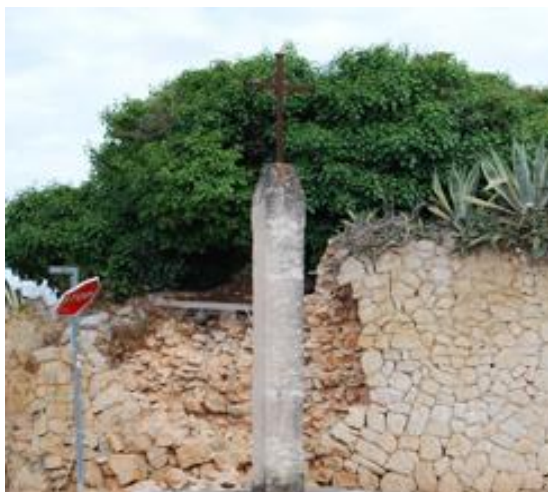
**Estat de conservació:** bo

**Causes del deteriorament:** humitat i fongs

**Defectes de conservació:** deteriorament de la pedra

**Perills eventuais:** humitat

**Intervencions preferents i admissibles:** tasques de manteniment i conservació de la creu, s'ha de netejar les taques d'humitat i els fongs.
