Identificació de l'element

Denominació: SESTADORS DE SON BORDILS NOU

Codi: INC- F041

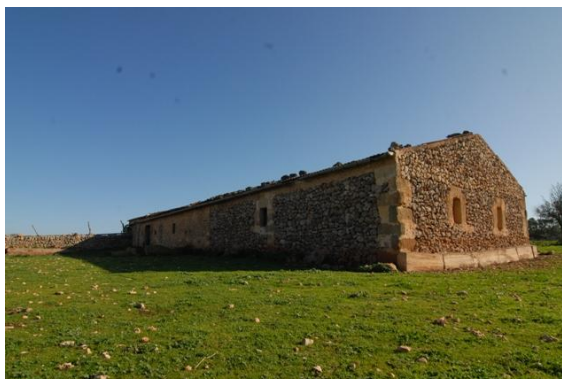
Estat de conservació: regular

Causes del deteriorament: falta de manteniment

Defectes de conservació: molta brutícia al trespol, canvi de la teulada per una no adient

Intervencions preferents i admissibles: tasques de manteniment, consolidació i conservació dels sestadors; s'ha d'eliminar l'uralita que es troba sobre una part de l'edifici i substituir-ho per una coberta més tradicional; conservació de l'espai, obertura de l'arc apuntat que està tapiat. S'ha de conservar el tancat que hi ha al davant.
