Identificació de l'element

Denominació: CAMÍ DE SON GUAL

Codi: INC- I012

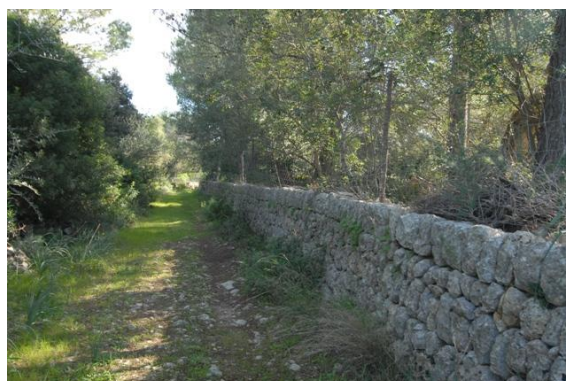
Descripció estructures: camí d'uns 1800 metres (abans era més llarg, però actualment està tallat), envoltat de murs de pedra en sec (i alguns de pedra en verd) de diferents altures, que van entre el metre i els dos metres d'altura. Els murs situats a l'esquerra del camí presenten un estat de conservació regular, ja que la vegetació els ha envaït i ha provocat, en alguns trams, la seva destrucció. En canvi, el mur situat a la dreta del camí és una paret cabrera, d'una altura aproximada de 1'50 a 1'70 metres, amb la particularitat que les pedres ressortides es troben a la cara exterior de la propietat, per evitar així l'entrada dels animals.

Estat de conservació: regular

Causes del deteriorament: erosió, abandonament

Defectes de conservació: alguns presenten vegetació que creix a la seva base o entre les pedres; els murs situats a l'esquerra del camí presenten un major abandonament que els situats a la dreta

Perills eventuais: desaparició dels marges

Intervencions preferents i admissibles: tasques de manteniment i conservació dels murs que es troben al llarg del camí. En cas de substitució de trams de mur, o de creació de nous, aquests han de mantenir la morfologia, els materials i les tècniques constructives usades en els preexistents.

Eliminació de la vegetació que creix a la base i entre les pedres, així com la que creix dins el camí.
