Identificació de l'element

Denominació: ESCUT DE SANT
BARTOMEU D'INCA

Codi: INC- B023

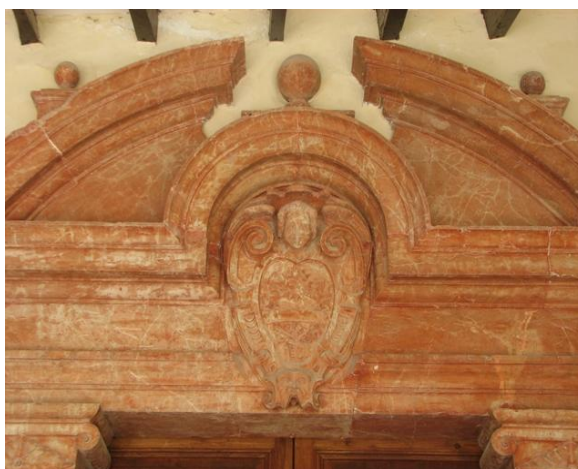
Descripció estructures: escut de marbre que es troba a la porta de la dreta de l'església del convent de Sant Bartomeu d'Inca, que representa un àngel alat a la zona superior; a l'interior ens trobam amb la iconografia d'un sol, amb dos lleons que el franquegen, sota ells una mà que agafa un ram de flors (la representació de les armes dels Flor), i sota ells una mena de màscara a l'acabament de l'escut.

Estat de conservació: bo

Intervencions preferents i admissibles: tasques de manteniment i conservació de l'escut
