Denominació: CASA URBANA C/ MAJOR, 3

Clau: A-004

Codi: INC- D003

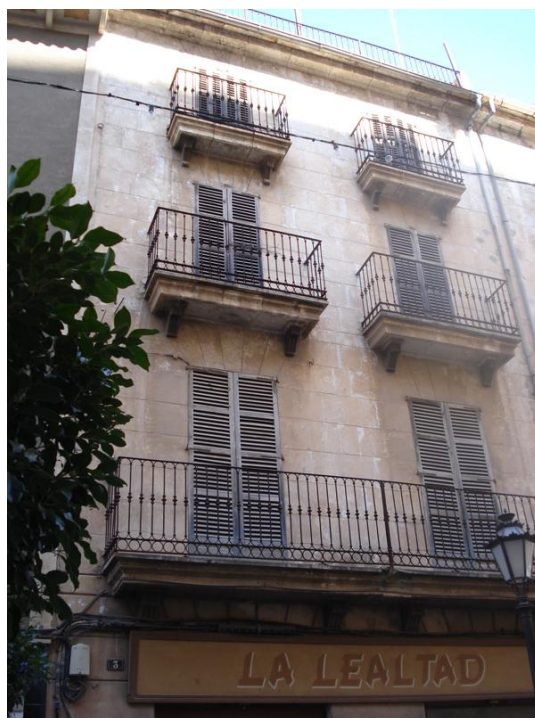
Descripció estructures: edifici situat entre mitgeres, de planta baixa, tres pisos i terrassa a la zona superior. Totes les plantes consten de dues obertures a la façana: la inferior amb un portal de comerç i un finestral al seu costat, el primer pis dues finestres balconeres amb un balcó que recorre tota la façana i en el segon i tercer pis, dues finestres balconeres per pis amb un balcó en cada una d'elles. Remata la façana una cornisa volada i una barana de ferro forjat que protegeix la terrassa.

La façana és una parament llis, amb esgrafiat de cantons i una socolada de pedra viva. Els balcons són de volada de marès, sobre permòdols. Destaquen també les baranes de ferro forjat.

Estat de conservació: regular

Causes del deteriorament: ambientals i d'abandonament

Defectes de conservació: possiblement s'ha esbucat una part de la terrassa, ja que es divisa claror a través d'una de les finestres del pis superior.

Perills eventuals: altres esbucaments, crulls

Intervencions preferents i admissibles: manteniment i conservació de la façana i de l'estructura de l'edifici. Les futures reparacions de la façana, s'han de fer seguint la tècnica utilitzada i amb materials semblants. A l'interior dels pisos i de la planta baixa es podran dur a terme obres de reforma però, abans de concedir la llicència, serà necessari un informe previ, per part d'un tècnic de patrimoni, que avaluï que no hi ha restes de valor, o que es concreti quins elements s'han de conservar. El projecte que s'autoritzi haurà de recollir les directius d'aquest informe. Aquesta protecció també afecta a l'interior del comerç de la planta baixa. Es proposa eliminar el cablejat existent quan s'executi el soterrament dels serveis, així com les caixes auxiliars.
