Identificació de l'element

Denominació: TINTORERIA FIOL

Clau: A-050

Codi: INC- D072

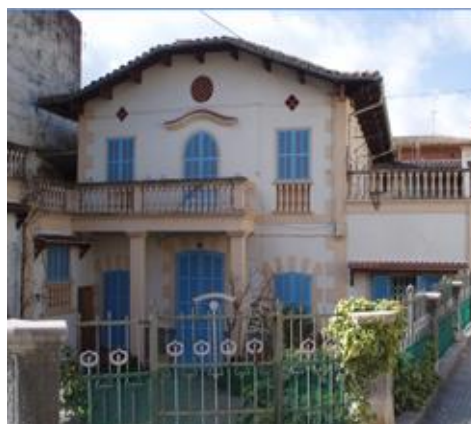
Estat de conservació: aparentment en bon estat de conservació

Causes del deteriorament: humitats en un dels habitatges

Defectes de conservació: l'habitatge situat en el carrer Germanies dona humitat a l'habitatge del carrer Joanot Colom a la sala menjador, provocant la caiguda dels elements de fusta i guix que es troben a una de les parets.

Intervencions preferents i admissibles: manteniment i conservació de la façana i dels elements decoratius que hi ha a l'interior de la casa núm. 5.

Reparació urgent de les humitats i restauració dels elements que han patit desperfectes.
