**Denominació:** CAN SALAS

**Clau:** A-053

**Codi:** INC- D075

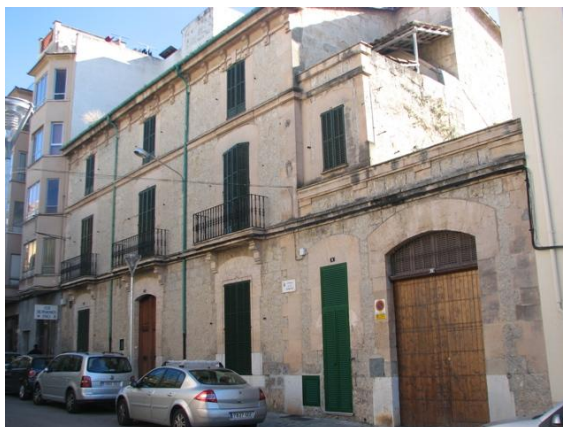
**Descripció estructures:** casa benestant entre mitgeres de planta baixa i dues plantes pis. Façana de composició simètrica, amb ordre vertical i horitzontal. Coberta de doble vessant.

Les obertures a planta baixa presenten un portal d'accés amb arc escarser, porta i finestra allindanada amb estilització conopial; primera planta amb tres balcons de marès sobre permòdols i barana de ferro forjat; segona planta amb tres finestres amb la llinda motllurada amb motius geomètrics i clau sobresortida. Adossat al frontis, existeix un cos més baix destinat a garatge, amb portal escarser. Remat de barana massissa amb terrat, configurat per la retirada del primer pis respecte l'alineació de vial.

**Estat de conservació:** aparentment en bon estat de conservació

**Intervencions preferents i admissibles:** tasques de manteniment i conservació de la façana, estructura i coberta; conservació del pati, amb el seu empedrat.
