Identificació de l'element

Denominació: CASA URBANA C/ DE CAN VALELLA, 56- 58

Codi: INC- D115

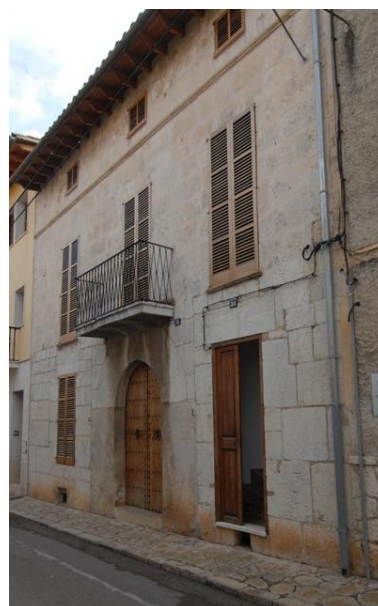
Descripció estructures: habitatge entre mitgeres, alineat al carrer, de planta baixa, pis, porxo i soterrani, amb coberta a dues vessants. A la planta baixa, en el centre d'aquesta, hi ha un portal d'arc rodó, amb dovelles molt amples, i brancals de grans dimensions, d'una sola peça, tot de pedra viva. A la seva esquerra hi ha una finestra rectangular, mentre que a la dreta hi ha un portal de llinda, d'accés al pis superior. Baix aquestes dues obertures podem veure els finestrans del soterrani. A la planta pis tenim dues finestres balconeres als costats, i un balcó, amb volada de pedra i barana de ferro forjat, en el centre. Finalment, en el porxo podem veure tres finestrans apaïrats, seguint els eixos marcats a les plantes inferiors.

La façana presenta, a la planta baixa, un paredat de carreus irregulars de pedra viva, amb junta fina, mentre que a les dues superiors els carreus són de pedra comuna. Aquestes dues plantes es troben separades per una senzilla cornisa motllurada. El ràfec està format per caps de biga que sostenen un voladís de fusta que sosté la coberta de teula.

Estat de conservació: bo

Perills eventuais: reformes que afectin l'estructura o la fisonomia del casal

Intervencions preferents i admissibles: manteniment i conservació de la façana, coberta i de l'estructura de l'edifici. Neteja de les parts de pedra que es troben brutes a causa de la contaminació o de l'erosió.
