Identificació de l'element

Denominació: EDIFICI DE PISOS, CARRER MAJOR, 2

Codi: INC-D125

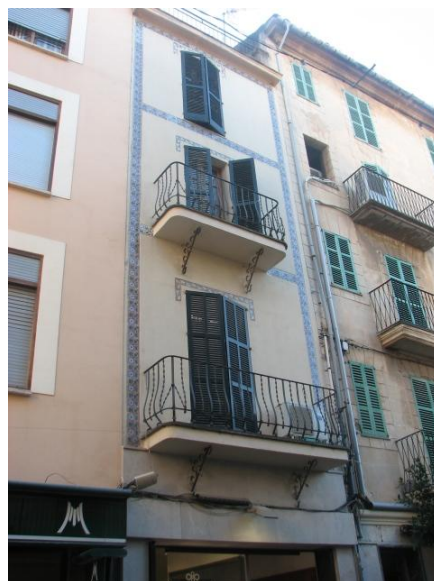
Estat de conservació: bo

Perills eventuais: desaparició o despreniment de les rajoles de la façana; rovell en els ferros de la barana o de les mènsules

Intervencions preferents i admissibles: tasques de manteniment i conservació de la façana amb especial atenció a les rajoles i les baranes de ferro dels balcons i de les mènsules, així com la conservació de l'estructura i de la coberta. En cas de reforma a l'interior dels pisos superiors, abans de concedir la llicència, serà necessari un informe previ, per part d'un tècnic de patrimoni, que avaluï que no hi ha restes de valor, o que es concreti quins elements s'han de conservar. El projecte que s'autoritzi haurà de recollir les directius d'aquest informe. Aquesta protecció no afecta a l'interior del comerç de la planta baixa. Eliminació de l'aparell d'aire condicionat que hi ha en el balcó del primer pis.
