**Identificació de l'element**

**Denominació:** RELLOTGE DE SOL DEL CONVENT DE SANT BARTOMEU

**Codi:** INC- F044

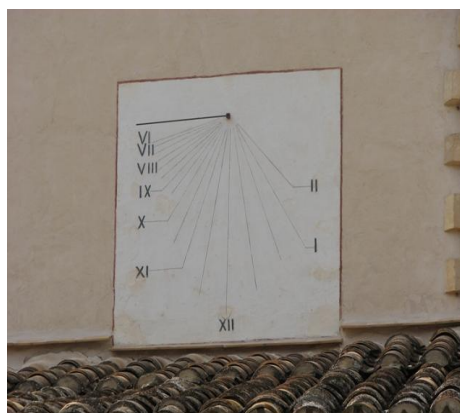
**Descripció estructures:** rellotge de sol, que es troba sobre el pòrtic de l'entrada de l'església, del convent de Sant Bartomeu, la paret de la mateixa església serveix de base, per la ubicació del mateix, de forma quadrada té el fons blanc amb les incisions negres que imiten els quadrants del rellotge. Es conserva la vareta metàl·lica per marcar els quadrants.

**Estat de conservació:** bo

**Perills eventuais:** erosió per meteorologia

**Treballs realitzats:** neteja de la vareta metàl·lica (per l'oxidació)

**Intervencions preferents i admissibles:** manteniment i conservació del rellotge de sol
