Identificació de l'element

Denominació: SON CATLAR (COVA DE S'OLIVERA)

Codi: INC- A008

Tipologia: cova

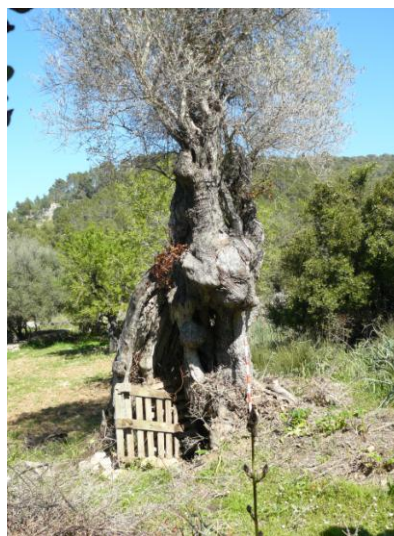
Descripció estructures: cova excavada en la roca, a 2,5 m de profunditat en relació amb el nivell de la superfície. L'entrada està situada sota una olivera, aprofitant una obertura natural de l'arbre, que s'ha tapat per evitar caigudes. Per accedir a l'interior de l'estructura, hi ha un petit graó natural i un arc excavat en la roca, de marès, que dóna accés a la cambra, de planta de tendència ovalada, d'aproximadament 4 m de longitud per 3 m d'amplària i una altura de 1,60 m. El sostre està excavat en forma de volta de mig punt i el sòl apareix cobert per terra i pedres, que ha estat arrossegats per els processos erosius de la pendent natural del terreny, per la qual cosa no es poden determinar les seves característiques tipològiques.

Estat de conservació: bona. Es conserven íntegres tots els elements estructurals del monument. La seva classificació està pendent de la realització de excavacions arqueològiques.

Causes del deteriorament: feines agrícoles. Erosió provocada per la pendent natural del terreny. Arrels de l'olivera ubicada sobre la cova.

Defectes de conservació: terra i pedres arrossegades per la pendent, que colmaten el sòl de la cova.

Intervencions preferents i admissibles: limitació d'usos agrícoles. Neteja de l'interior de la cova. Excavació.

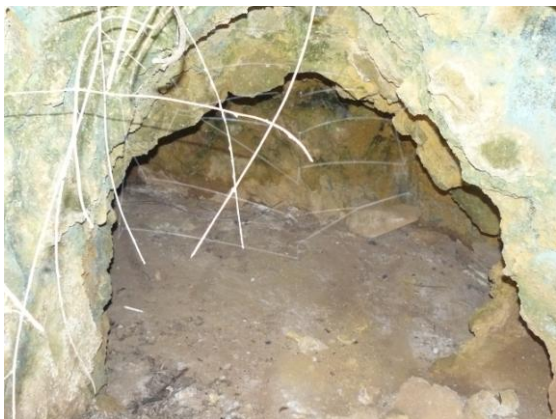
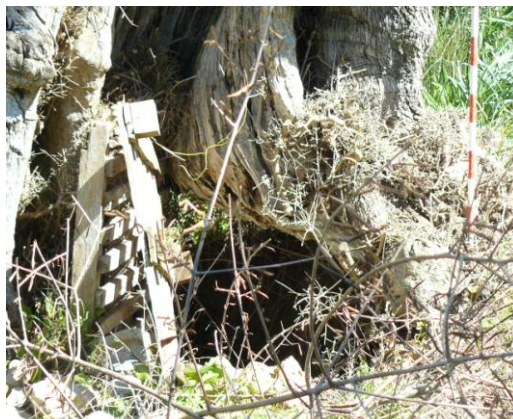
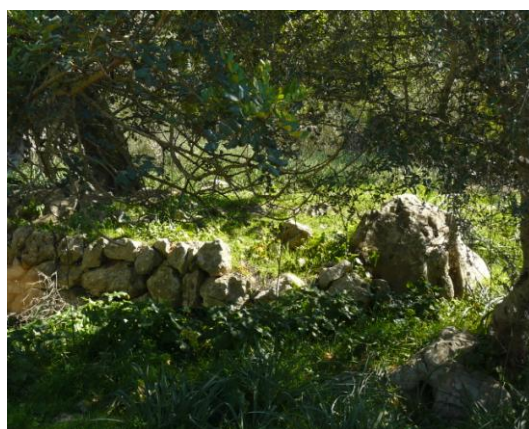
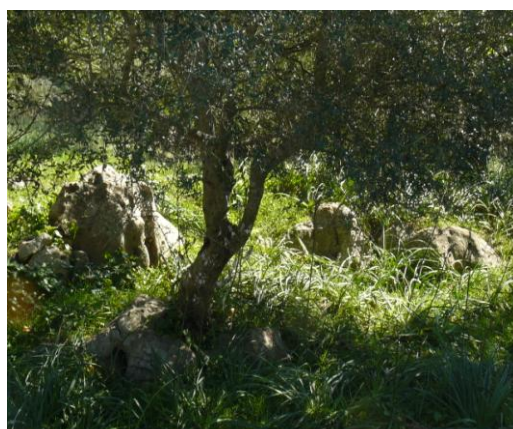
Galeria

A les rodalies de l'obertura s'observen restes de pedres ciclòpies reutilitzades en la construcció de murs d'aprofitament agrícola, que tal vegada estarien en relació amb la cova. Seria necessària l'excavació arqueològica tant dels interiors com dels exteriors de l'estructura, per tal de corroborar l'origen prehistòric de les restes, així com per fer una aproximació a la seva funcionalitat original.
