Identificació de l'element

Denominació: CREU DEL PUIG DE LA MINYÓ

Clau: B-043

Codi: INC- B010

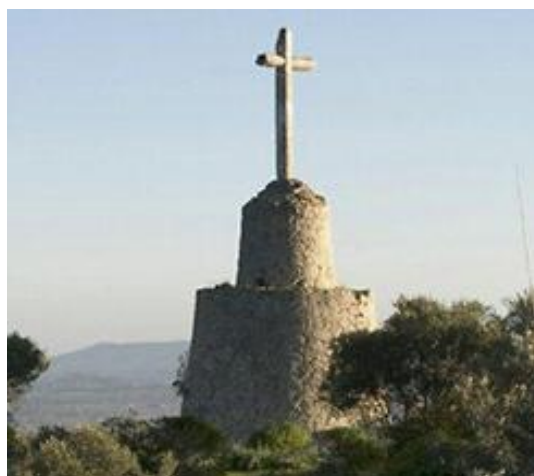
Descripció estructures: monument format per dos cossos troncocònics superposats, fets de pedra, i rematats per una creu llatina de ferro i pintada de color blanc. Es pot llegir la inscripció "Cristo Rei dels cels i terra damunt Mallorca reinau. Any 1901". A la base hi ha dues capelletes, una a cada costat.

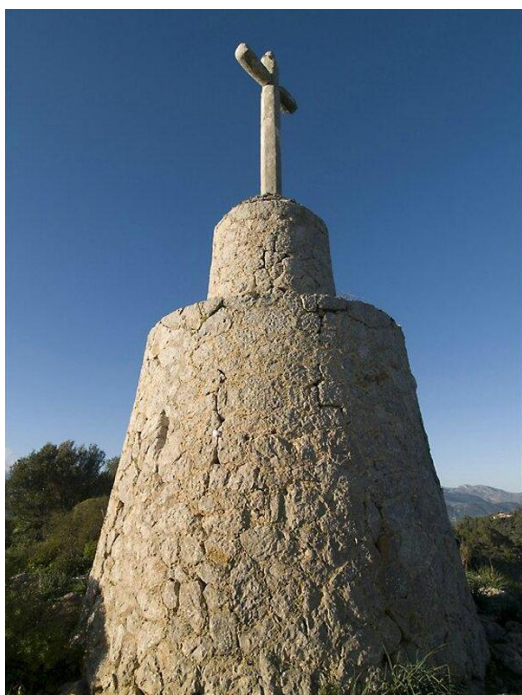
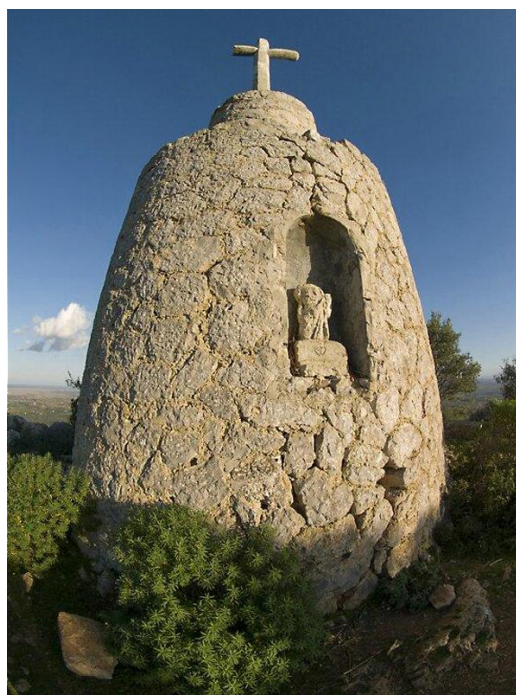
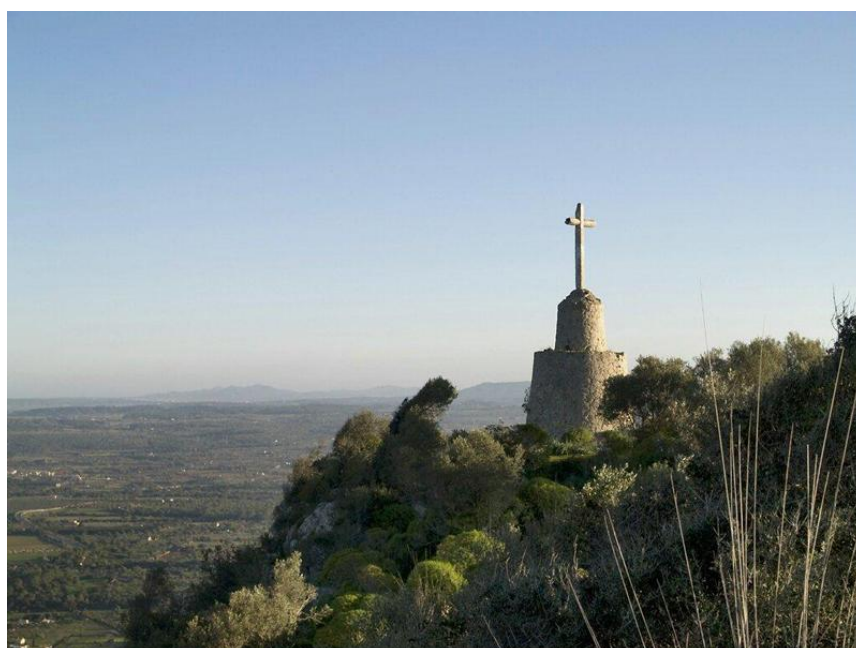
Galeria

Materials i tècniques de construcció: pedra, ferro, en tècnica de paredat en verd i creu de ferro

Intervencions preferents i admissibles: tasques de manteniment i conservació de la creu i de la zona del seu voltant
