Identificació de l'element

Denominació: CREU D'EN BARONA

Clau: B-032

Codi: INC- B011

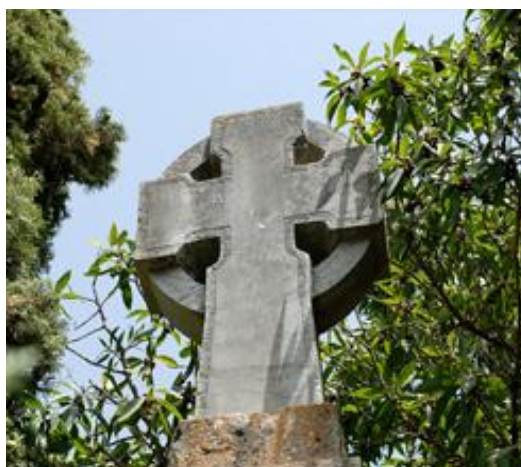
Descripció estructures: creu de pedra formada per tres cossos: una base o plint quadrangular, un fust també quadrangular format per quatre peces, amb una base i una motllura a la part superior en forma de capitell i la creu, llatina, però que adopta una forma circular entre els quatre braços.

Materials i tècniques de construcció: pedra calcària per a la base, el fust i la creu; pedra de marès per al capitell.

Estat de conservació: bo

Intervencions preferents i admissibles: tasques de manteniment i conservació. Mantenir el seu caràcter aïllat, en una cruïlla de camins.
