Identificació de l'element

Denominació: CA NA MORRA
(CAN MASSANET, CAN POBLES)

Clau: B-008

Codi: INC- D093

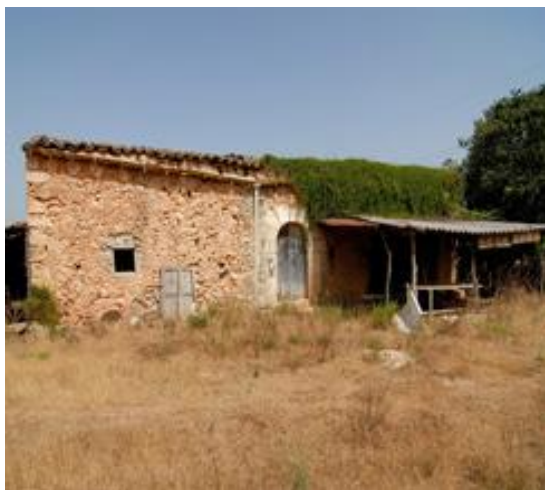
Descripció estructures: petita casa de pagès, aïllada, de plana única i una vessant cap al frontis, amb teula àrab i canal a gobi. Té un portal rodó amb dovelles de marès i un finestró a l'esquerra. A la dreta hi ha una porxada, feta amb uralita sobre una sèrie de branques que actuen com a pilars. Les façanes són de paredat en verd, amb les cantoneres remarcades.

A la dreta, corral adossat a la caseta, tancat de paret a tres dels seus costats i amb una coberta, també d'uralita, a una vessant.

Estat de conservació: regular

Defectes de conservació: des del camí, sembla que s'ha esbucat un fragment de teulada

Treballs realitzats: s'han realitzat algunes modificacions, ja que es poden veure taques de ciment. Adició de la porxada situada a la dreta.

Intervencions preferents i admissibles: manteniment i conservació de la façana i de l'estructura de l'edifici. Manteniment de la seva condició d'aïllament i el caràcter agrícola de la zona.

Eliminar la porxada que hi ha al costat dret del portal, ja que desvirtua l'edifici. Neteja de la vegetació que creix sobre la coberta.
