**Denominació:** TIRASSET NOU

**Clau:** B-010

**Codi:** INC- D095

**Tipologia:** casa de pagès

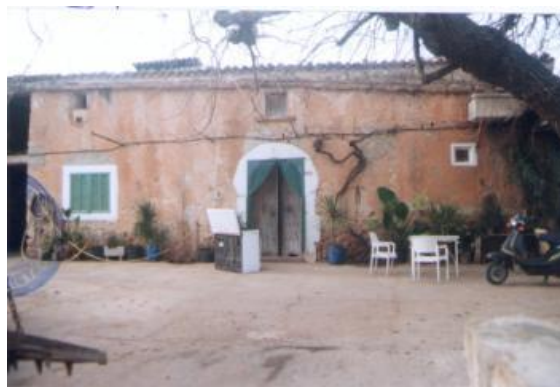
**Descripció estructures:** cases de pagès de planta baixa i porxo, amb dues vessants i dues façanes, principal i posterior. La façana principal és de paredat en verd, amb arrebossat de morter. El capcim està format per gobi i cap de teulada a les dues façanes.

A la façana principal, a la planta baixa hi ha un portal de mig punt centrat i una finestra quadrada entre dos finestrons, amb els emmarcaments emblanquinats. En el porxo hi ha una petita finestra rectangular, amb l'ampit motllurat, sobre el portal de la planta baixa, i un finestró.

**Estat de conservació:** regular

**Causes del deteriorament:** erosió, humitats, falta de manteniment

**Defectes de conservació:** descrostats del morter, morter ennegrit

**Intervencions preferents i admissibles:** tasques de manteniment i conservació de la façana, la coberta i l'estructura de l'habitatge. S'ha de reparar la façana i s'ha de conservar la carrera que hi ha davant la casa.

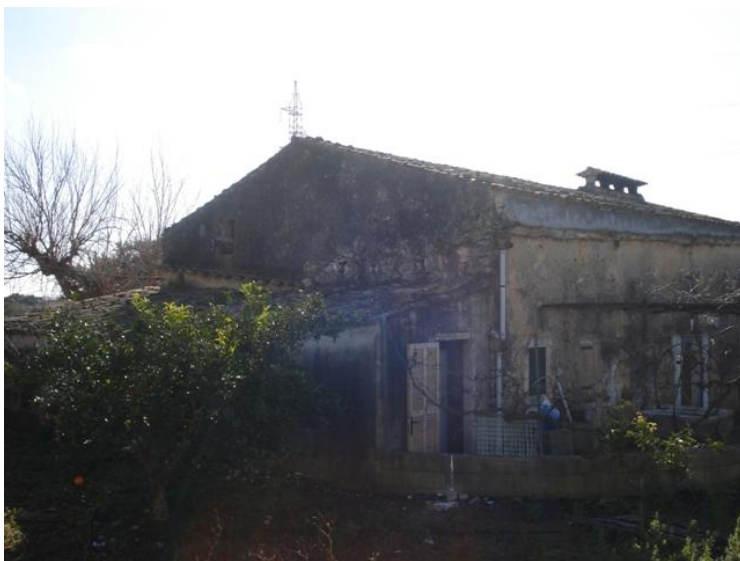
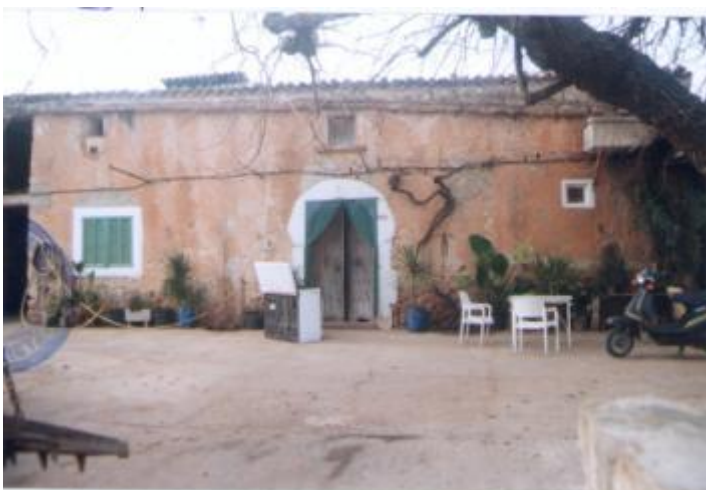
Galeria

A la façana posterior hi ha tres finestretes rectangulars, dos portals de llinda, un d'ells centrat a la façana, i una finestreta en el porxo, sobre aquest darrer portal.
