Denominació: SÍNIA

Clau: B-044

Codi: INC- F023

Tipologia: sínia amb pou i safareig adossat

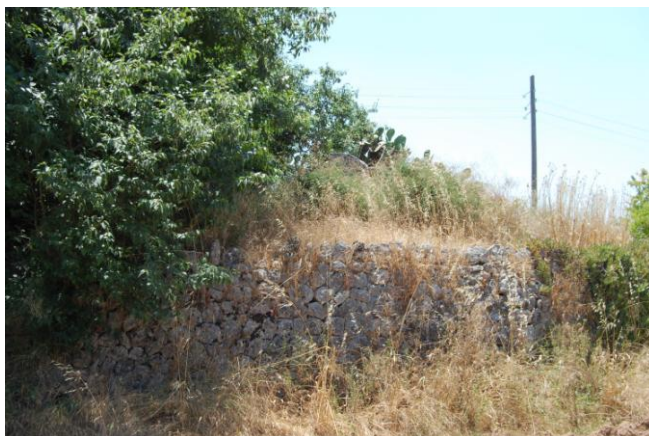
Descripció estructures: conjunt hidràulic ubicat en una zona plana d'aprofitament agrícola, dintre de la finca de Can Ripoll, ubicada en el marge dret de la carretera Binissalem- Inca. El conjunt està format per una sínia amb pou i un safareig adossat. Per tant, la seva funcionalitat és l'obtenció i emmagatzematge d'aigua per al consum domèstic i per al rec de les zones de cultiu circumdants.

Durant la present catalogació (2009) les estructures es troben completament tapades per l'abundant vegetació que ha crescut tant a les rodalies com a l'interior de les restes, que han fet impossible observar les característiques tipològiques i morfomètriques dels elements.

Únicament s'ha pogut veure part del basament sobre el que es situa la sínia i evidències del pou. És fa necessària la neteja urgent d'aquesta vegetació, per tal de poder fer una descripció acurada.

Intervencions preferents i admissibles: tasques de rehabilitació i consolidació de la sinya, neteja de la vegetació, per tal de poder observar les estructures que conformen el conjunt.

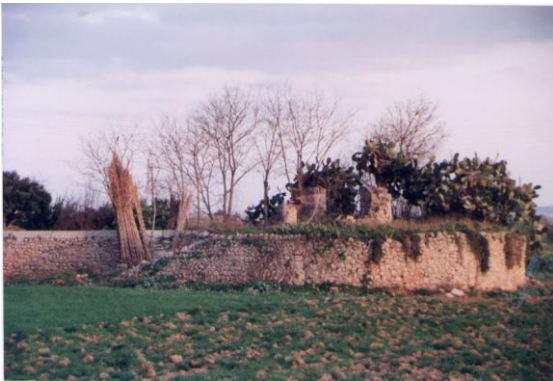
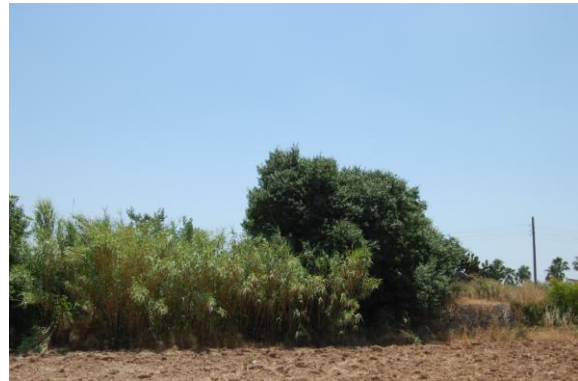
Estat de conservació: dolent. No es poden observar les restes

Causes del deteriorament: abundant vegetació que creix tant a l'interior com a l'exterior de les estructures i que ha provocat la desestabilització de les mateixes, al temps que fa inaccessible l'accés i la visibilitat de les restes.

La foto de l'esquerra és del catàleg d' Arca del 1998 i la de la dreta l'estat actual de la sinya

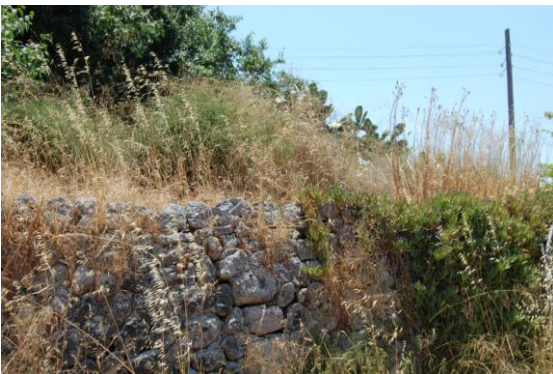
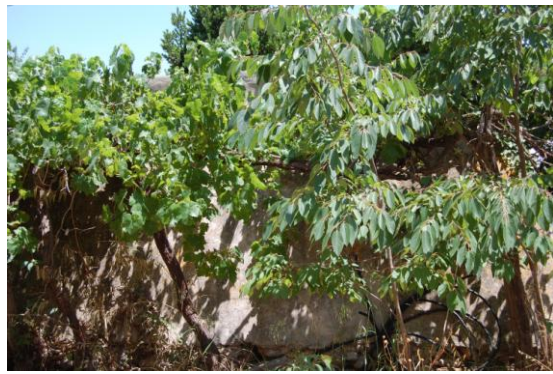
Fotos actuals de la resta d'estructura que queda de la sinya
