Identificació de l'element

Denominació: SÍNIA

Codi: INC-F056

Municipi: Inca

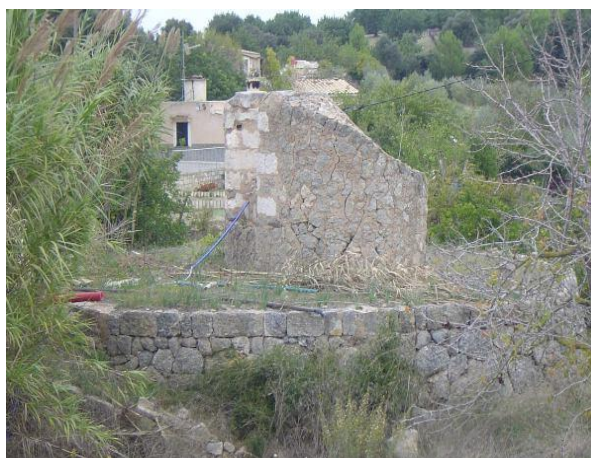
Descripció estructures: sínia situada a un costat del camí vell de Pollença, sobre un cintell o mota de pedra realitzada en tècnica de paredat en sec, d'uns 5 metre de diàmetre i uns 2 metres d'altura aproximadament sobre el qual voltava l'animal. En el centre del cintrell hi ha el coll de pou i les dues columnes; aquest coll està realitzat en paredat en verd, amb les columnes fetes de carreus enqueixalats de pedra. La resta d'elements, com la jàssera, el jou, la perxa, han desaparegut. Sobre la part de baix observam una petita canal i la rampa d'accés tapada per la vegetació.

Adossat a la sínia (i també al camí) trobam un safareig, de planta rectangular.

Estat de conservació: regular

Causes del deteriorament: feines agrícoles auxiliars. Vegetació que creix a les rodalies i que provoca la disminució de la visibilitat del monument. Abandonament de la sínia

Defectes de conservació: estructures i revestiments

Intervencions preferents i admissibles: tasques de consolidació i rehabilitació de l'estructura de la sínia. Neteja de la vegetació que creix al seu voltant. Manteniment del seu caràcter aïllat. En quant al safareig, s'han de dur a terme tasques de manteniment i neteja.
