Denominació: FITA DE LA CARRETERA PALMA- ALCÚDIA

Codi: INC- I005

Municipi: Inca

Situació: Carretera Vella de Palma- Alcúdia, km. 34,1 (Polígon 8, parcel·la 18)

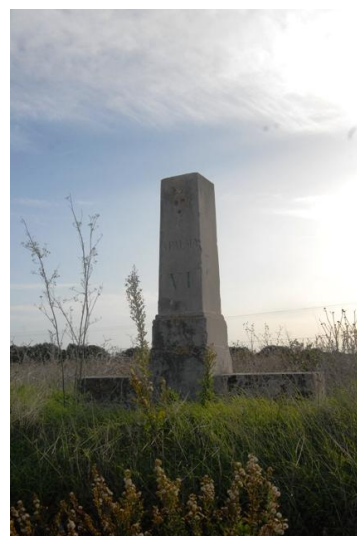
Descripció estructures: monòlit de quatre caires de pedra, sobre un plint, amb dos bancs adossats, un a cada costat, de marès. El monòlit presenta al frontal, dues inscripcions: A Palma i VI (el número de la fita amb caràcters romans), incises a la pedra i pintades de color verd. A més, tenia probablement un escut situat a la part superior, que ha desaparegut.

Estat de conservació: regular

Causes del deteriorament: erosió, abandonament

Defectes de conservació: el seu entorn es troba totalment envoltat de vegetació; a més, es poden veure taques d'humitat i a la zona superior ha desaparegut un escut (només es veuen tres forats)

Intervencions preferents i admissibles: tasques de manteniment i conservació de la fita i de totes les que es mantenen a aquesta carretera. Creació d'una zona verda, d'un diàmetre aproximat de 10 metres al seu voltant; reparació de la fita, eliminant les taques d'humitats que hi ha; restitució (amb elements diferenciats dels antics) de les parts o elements que hi falten.
