**Denominació:** ESCUT DE SANT BARTOMEU  
D' INCA

**Codi:** INC- B022

**Situació:** C/ de les monges 129- 131

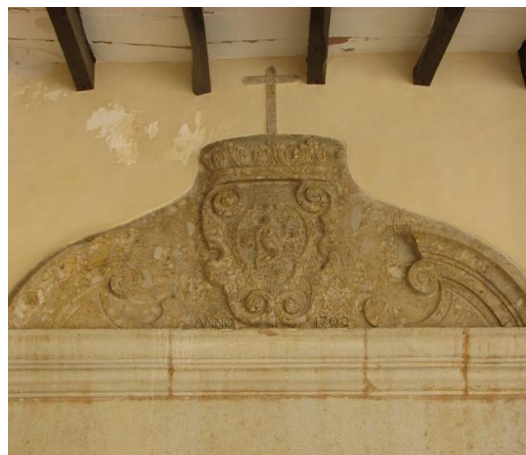
**Descripció estructures:** escut religiós que es troba sobre la porta esquerra de l'església del convent de Sant Bartomeu, feta de pedra viva, amb una mena de frontó que corona la porta, afegit posteriorment. Trobam motius geomètrics, de clara influència clàssica, i a la part central l'escut, coronat per una creu, amb una imatge, molt difuminada, en la que probablement es representa a Sant Jeroni, ja que podem apreciar alguns dels seus atributs com el capell i la creu.

Baix l'escut podem veure la inscripció: "ANNO 1702".

**Materials i tècniques de construcció:** pedra avellanada (conglomerat); esculpit a la pedra

**Estat de conservació:** bo

**Intervencions preferents i admissibles:** tasques de manteniment i conservació
