**Identificació de l'element**

**Denominació:** ESCUT DE L'INTERIOR DE L'AJUNTAMENT

**Codi:** INC- B032

**Municipi:** Inca

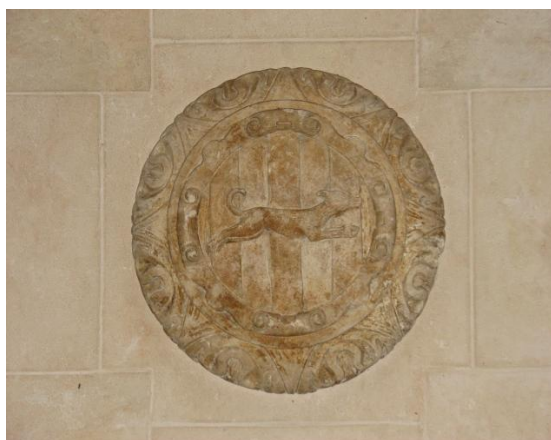
**Descripció estructures:** escut circular, situat a l'interior de l'Ajuntament, a una de les claus de volta de l'entrada. Iconogràficament representa l'escut de la vila d'Inca, amb el ca sobre les barres catalanes, i emmarcat amb una sèrie de motius geomètrics.

**Materials i tècniques de construcció:** marès cisellat

**Estat de conservació:** bo

**Protecció proposada:** conservació íntegra de l'escut

**Intervencions preferents i admissibles:** només es podran dur a terme tasques manteniment i conservació a l'escut
