**Identificació de l'element**

**Denominació:** AJUNTAMENT

**Codi:** INC- D001

**Situació:** Plaça d'Espanya, 1

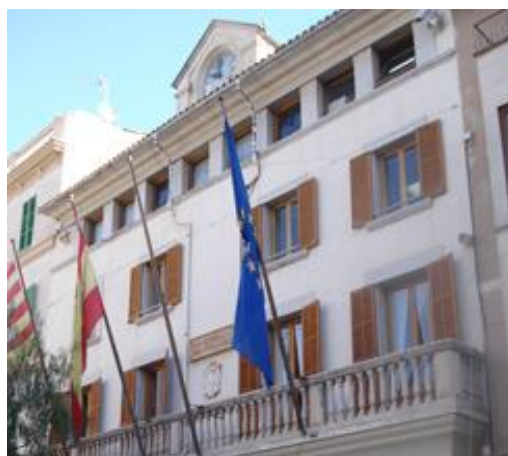
**Descripció estructures:** l'edifici és una antiga casa senyorial mallorquina, completament transformada. Té quatre plantes, la superior de menor altura, amb les obertures distribuïdes de forma simètrica. La planta baixa té dos portals de mig punt amb dovelles de pedra viva (el de la dreta era el antic portal de la casa i té l'escut d'Inca sobre ell, mentre que el de l'esquerra va ser obert a la reforma de 1986) i dues finestres balconeres als extrems. En el primer pis destaca el balcó, amb barana de balustres, que s'aguanta sobre cinc permòdols (a mode de piràmides invertides), i quatre finestres balconeres. En el centre d'aquestes hi ha un relleu amb l'escut de la ciutat i una placa amb la inscripció "CASA CONSISTORIAL". En el segon pis hi ha quatre finestres més i, finalment, a la darrera planta es veuen vuit finestres quadrades, formant una espècie de porxo, amb una petita cornisa de pedra que recorre tota la façana baix aquestes.

La façana acaba en una ampla cornisa i la teulada, a dues vessants. Sobre aquesta es pot veure una caseteta amb el rellotge.

**Intervencions preferents i admissibles:** manteniment i conservació de la façana i estructura de l'edifici. Les futures reparacions que es puguin fer a la façana s'han de fer seguint la tècnica utilitzada i amb materials semblants.

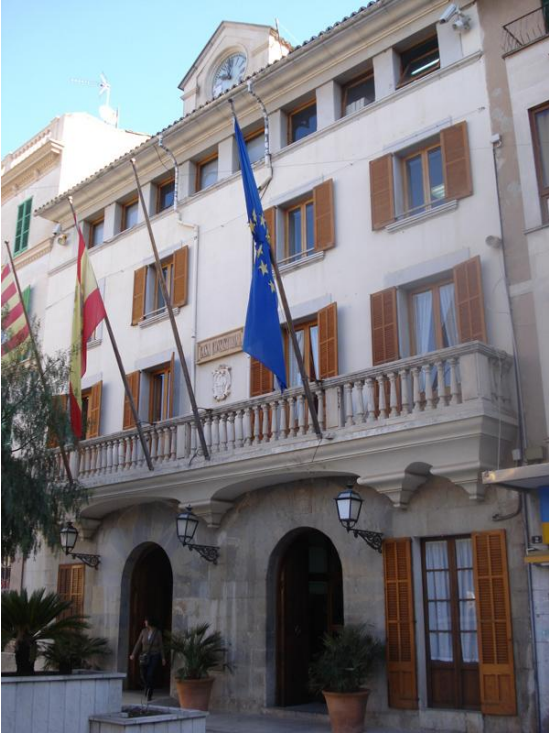
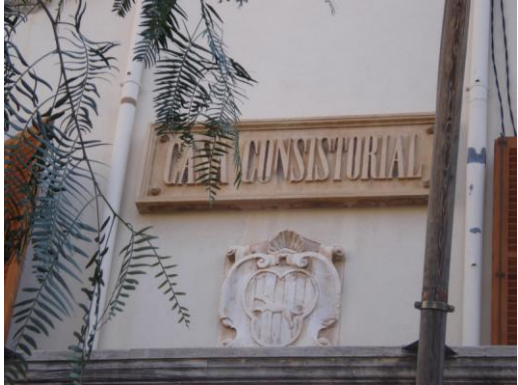
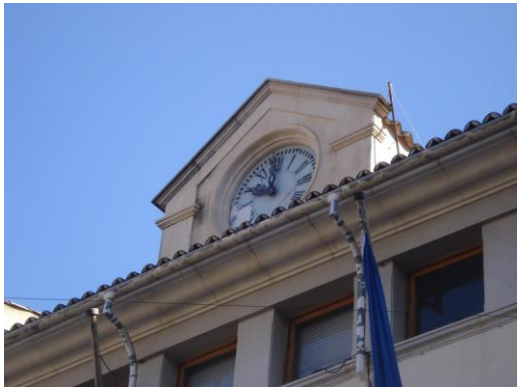
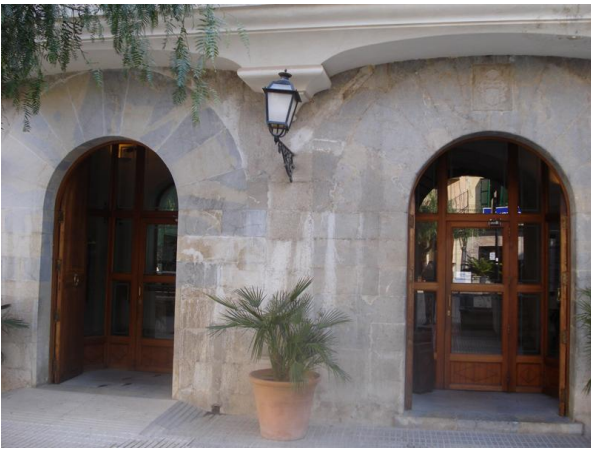
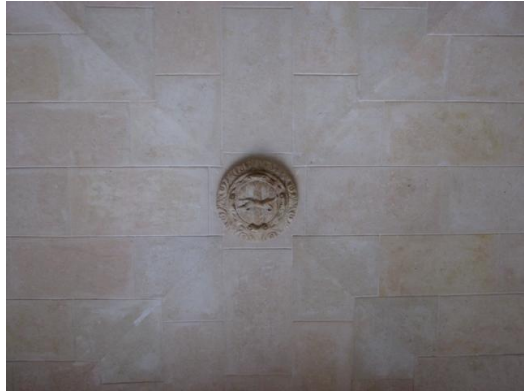
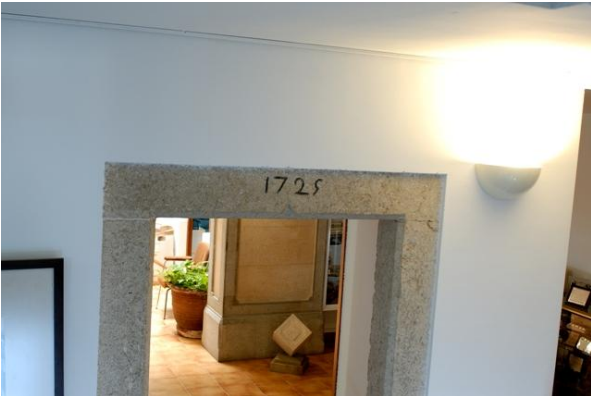
Galeria

De l'interior destacam l'entrada, coberta amb dos trams de volta d'aresta feta amb peces regulars de marès. En el centre de la volta de la dreta, fent de clau, es pot veure l'escut de la ciutat. L'escala, de pedra, està situada darrere un arc d'ansa- paner, també de pedra viva. En aquesta es veuen dues obertures (possiblement abans eren finestres) emmarcades de pedra viva, i un portal amb la marca conopial en el centre de la llinda.

Finalment, podem destacar un coll de cisterna situat entre els dos portals d'entrada.

**Estat de conservació:** bo

De l'interior cal protegir les voltes de l'entrada, l'arc d'ansa- paner, l'escala, el coll de cisterna i les obertures emmarcades de pedra viva. Qualsevol obra de reforma que es faci a l'interior, es tindrà en compte que no es poden modificar cap d'aquests elements abans citats.
