### Identificació de l'element

**Denominació:** CASA URBANA C/ MAJOR, 15- 17

**Clau:** A-005

**Codi:** INC- D004

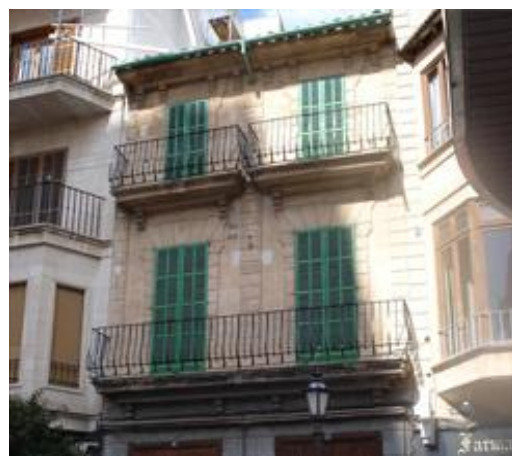
**Descripció estructures:** edifici de tres plantes, entre mitgeres, amb dues obertures per planta. A la planta baixa dos portals de llinda de grans dimensions, el de la dreta amb un respirall baix el llindar; a la primera planta, dos portals amb un balcó que recorre tota la façana i al pis superior, dos portals amb dos balcons.

La coberta, de dues vessants i teula àrab, es sosté sobre una volada llisa, aguantada per quatre parelles de permòdols. Aquests són iguals que els que es troben baix els balcons.

La planta baixa està folrada de peces de granit d'angle, mentre que la resta és de pedra de marès.

Els balcons tenen les baranes de ferro forjat.

Es veuen les restes d'un antic toldar que hi havia a la planta baixa.

**Intervencions preferents i admissibles:** es podran dur a terme tasques de manteniment i conservació de la façana, coberta i volums de l'habitatge. Les futures reparacions de la façana s'han de fer seguint la tècnica utilitzada i amb materials semblants. A l'interior, es podran dur a terme obres de reforma però, abans de concedir la llicència, serà necessari un informe previ, per part d'un tècnic de patrimoni, que avaluï que no hi ha restes de valor, o que es concreti quins elements s'han de conservar. El projecte que s'autoritzi haurà de recollir les directius d'aquest informe. Aquesta protecció també afecta a l'interior del comerç de la planta baixa.
