Identificació de l'element

Denominació: CASA URBANA PLAÇA SANTA MARIA LA MAJOR, 15- 16

Clau: A-015

Codi: INC- D010

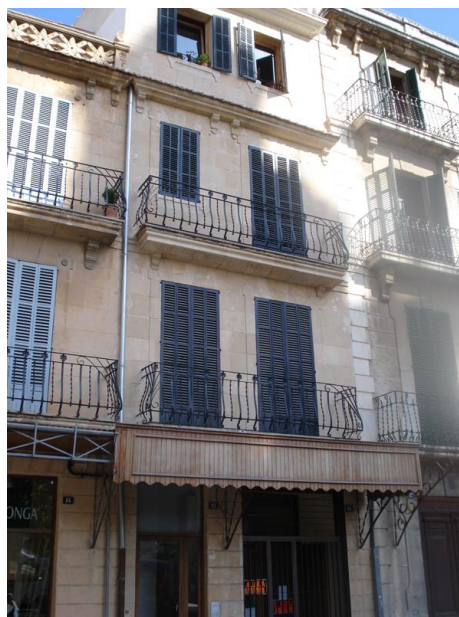
Descripció estructures: edifici d'habitatges situat entre mitgeres, de planta baixa i tres pisos (possiblement el darrer sigui un afegit posterior), i amb dues obertures per pis. A la planta baixa hi ha dos portals de llinda, el d'accés a les plantes superiors de menors dimensions que l'altre, de negoci. A la primera planta hi ha dos portals de llinda que donen accés a un balcó que recorre la façana, amb volada de marès sobre mènsules i barana de ferro forjat amb una senzilla decoració floral. A la segona planta hi ha un portal de llinda i una finestra rectangular, amb un altre balcó, també seguit i amb volada de marès sobre mènsules i barana de ferro forjat idèntica a la del pis inferior. Finalment, a la darrera planta podem veure dues finestres rectangulars. Totes les obertures dels pisos presenten les brancalades ressortides.

La façana presenta un sòcol de pedra viva i un paredat de marès fet per filades en els dos primers pisos. En el pis superior, la façana és d'arenat amb grafiat de cantons. Els pisos es troben separats per faixes motllurades. Entre el segon i tercer pis hi ha una cornisa amb volada de teula sobre permòdols i, en el remat de la façana, una altra amb decoració i remat de teula àrab a dues vessants.

A la planta baixa podem veure un tendal de fusta sobre tres mènsules de ferro forjat.

Estat de conservació: bo

Causes del deteriorament: ambientals, erosió

Elements destacats a preservar: els ferros de les dues balconades, així com les mènsules, també de ferro forjat, que suporten el tendal de la planta baixa.

Intervencions preferents i admissibles: en aquest edifici només es permetran tasques de manteniment i conservació de la façana, coberta i de l'estructura de l'edifici. Conservació i restauració dels elements metàl·lics de la façana, així com del tendal de fusta de la planta baixa.
