**Denominació:** CAN BELTRAN

**Clau:** A-016

**Codi:** INC- D011

Catàleg de Patrimoni del terme municipal d'Inca

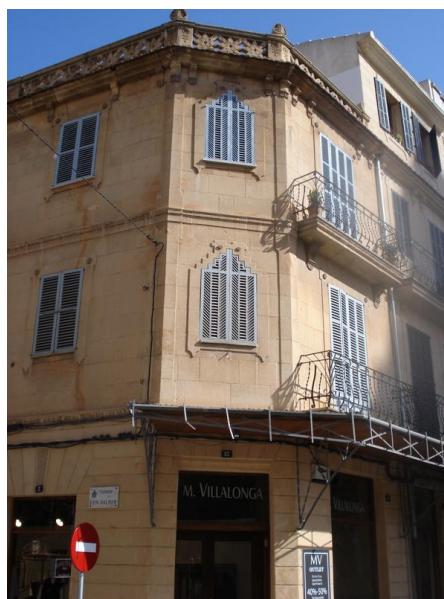
**Descripció estructures:** habitatge entre mitgeres situat en cap de cantó, de planta baixa, semisoterrani, dos pisos i terrassa a la zona superior, amb xamfrà i façana en el carrer Palmer. Totes les obertures de les dues façanes es troben organitzades segons eixos verticals.

A la planta baixa presenta dos portals a la Plaça (un d'ells al xamfrà), tres portals, dos finestrals i una finestra en el carrer Palmer. Podem destacar que tots els portals són de mides desiguals. En el carrer Palmer trobam el portal d'accés als habitatges, que presenta un arc fals, per l'aproximació de les filades escalonades. Els dos pisos superiors presenten tres balcons sobre volada de marès i barana de ferro forjat (un d'ells a la façana de la Plaça), quatre finestres rectangulars i, al xamfrà, una finestra amb arc fals.

Sobre la finestra del segon pis, situada en el xamfrà, podem veure la data de 1909.

La façana, de paredat de marès feta per filades, està organitzada en faixes motllurades i ressortides en la separació dels pisos. El sòcol és de pedra viva. A les cantonades del xamfrà presenta unes motllures a mode de pilastres. La façana es remata amb una cornisa sobre permòdols i un arrambador de marès amb decoració floral a la zona més pròxima al xamfrà. A la resta, la coberta és de teula àrab. Es pot destacar també la senzilla decoració floral de la façana.

A la planta baixa de la Plaça i del xamfrà hi ha un tendal sobre mènsules metàl·liques.

**Elements destacats a preservar:** la tipologia de les obertures, els ferros forjats de les balconades i les mènsules, també de ferro forjat, que suporten el tendal.

**Intervencions preferents i admissibles:** només es permetran tasques de manteniment i conservació de la façana, coberta i de l'estructura de l'edifici. Conservació i restauració dels elements metàl·lics que es troben a la façana.

Es proposa eliminar el cablejat existent quan s'executi el soterrament dels serveis, així com les caixes auxiliars.
