Identificació de l'element

Denominació: CAN DOMINGO

Clau: A-027

Codi: INC- D035

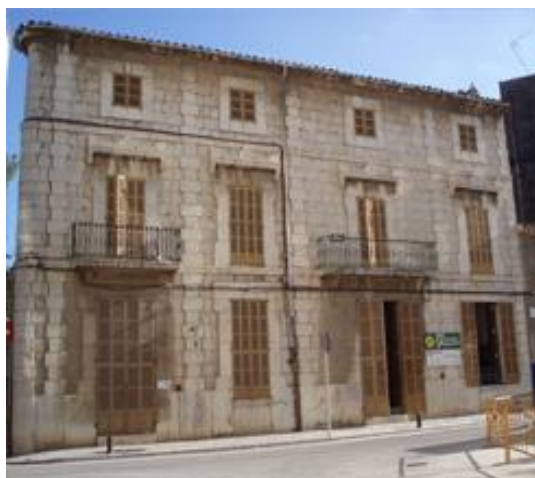
Descripció estructures: edificació entre mitgeres de planta baixa i dues plantes situada a la cantonada de la plaça de l'Orgue amb el carrer del Roser. Les plantes queden diferenciades per motllures corregudes, coronant el conjunt per una cornisa. Es distribueixen quatre obertures a cada planta; a la planta baixa i alterant-se, dos portals i dues finestres balconeres; al primer pis, dos balcons (un sobre cada portal) amb volades sobre dos permòdols i baranes de ferro forjat, i dues finestres balconeres; al segon pis, quatre finestrons quadrats. El conjunt de la façana principal segueix un ordre vertical i horitzontal.

Totes les obertures amb brancals i llindes ressortides, i al primer pis amb guardapols. Vessants de la coberta inclinada cap al frontis i cap a l'interior.

Materials i tècniques de construcció: paredat de carreus de pedra viva a la façana. Ressurten del pla principal quatre cadenes, també de pedra, que emmarquen les obertures. Cap de cantó i extrem de la façana també en forma de cadena.

Estat de conservació: aparentment es troba en un bon estat de conservació, no obstant presenta algunes patologies associades a humitats visibles des de l'exterior

Causes del deteriorament: pol·lució, taques d'humitats, creixement d'organismes, excrements d'aucells

Defectes de conservació: falta de neteja de la façana i manteniment de baixants i coberta

Intervencions preferents i admissibles: tasques de manteniment i conservació de les façanes, coberta i estructura de l'edifici.

Es proposa eliminar el cablejat existent, així com de qualsevol rètol d'informació o publicitat col·locat a façana. Les indicacions i informacions als rètols situats a façana hauran de respectar les limitacions establertes als Criteris d'intervenció d'aquest catàleg i la normativa del PGOU.
