Identificació de l'element

Denominació: CAN BELTRAN

Clau: A-049

Codi: INC- D045

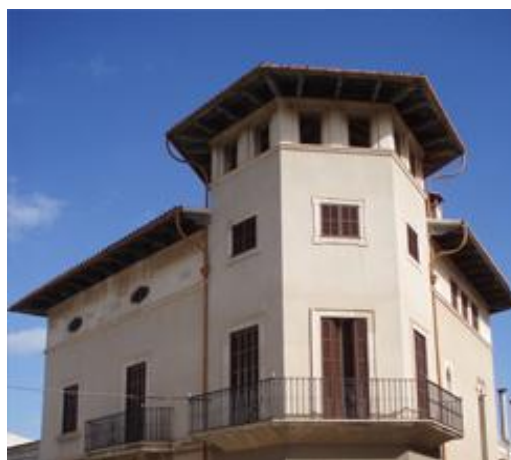
Descripció estructures: habitatge unifamiliar situat a la cantonada de l'Av. de les Germanies amb el carrer Ramon Llull, amb xamfrà i vessants cap el frontis. Consta de soterrani, planta baixa i porxo al primer pis, amb torre prismàtica al xamfrà que consta d'una altura més, amb coberta de pavelló.

Les obertures de la façana principal presenten, a la planta baixa, un gran portal rodó amb dos graons de pedra viva, dues finestres (una allindanada i l'altra d'arc rodó, damunt la qual s'aixeca un terrat amb ampit de balustrada); el primer pis, separat de la planta baixa per dues faixes motllurades de marès, presenta balcó amb volada de marès sobre permòdols amb barana de ferro i finestra allindanada amb ampit motllurat; al porxo de la planta primera, dos ulls de bou.

La torre presenta a la planta baixa, tres finestres allindanades; al primer pis, balcó seguit amb volada de marès i barana de ferro amb tres portes allindanades; al segon pis, tres finestres quadrangulares; al porxo, separat de la segona planta per faixa de marès motllurada, sis finestres allindanades.

En el capcer (c/ Ramon Llull), finestra a la planta baixa, òcul i falsa coronella al pis i tres finestres al porxo de planta segona. Al cos més baix, dues finestres allindanades emmarcades per l'enllestit amb forma d'arc rodó i amb clau ressortida, damunt les quals s'aixeca un terrat amb ampit balustrat i amb cinc columnes, obert cap a un jardí tancat per paret amb sòcol a la tirolesa.

Materials i tècniques de construcció: façana amb sòcol de pedra viva, frontis enllestit a la tirolesa fina de morter de color ocre; porxo de planta primera de carreus vists de marès, amb brançals ressortides i motllurades també de marès, tot capcimat per volada de fusta amb els caps de biga motllurats.

Estat de conservació: aparentment en bon estat de conservació

Intervencions preferents i admissibles: en aquest edifici es podran dur a terme tasques de manteniment i conservació de les façanes, cobertes i de la seva estructura.

A l'interior es podran dur a terme obres de reforma però, abans de concedir la llicència, serà necessari un informe previ, per part d'un tècnic de patrimoni, que avaluï que no hi ha restes de valor, o que es concreti quins elements s'han de conservar. El projecte que s'autoritzi haurà de recollir les directius d'aquest informe.

Manteniment i conservació del jardí i de les reixes que el tanquen.
