Identificació de l'element

Denominació: CAL METGE COMAS

Clau: A-083

Codi: INC- D048

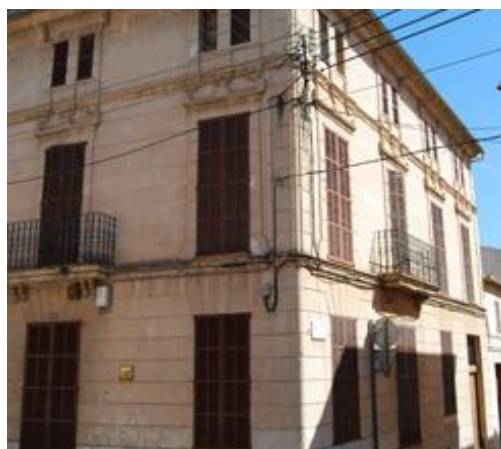
Descripció estructures: edifici situat en la cantonada del carrer d'en Martí Metge i el carrer de sa Font, amb dues façanes, tres plantes i un semisoterrani i coberta a dues vessants, amb teula àrab. Les dues façanes són de composició simètrica i s'organitzen segons dues línies d'imposta motllurades que funcionen com a separador visual de les plantes. La motllura que separa la primera planta del pis superior està decorada amb petits triangles invertits amb decoració geomètrica, que coincideixen amb unes peces ornamentades, amb la flor de lis, a mode d'acroteri del guardapols de les finestres de la planta inferior.

Al frontis presenta a la planta baixa un portal d'accés amb llinda i llindar d'una sola peça, dues finestres rectangulars d'arc pla i dos finestrons amb reixes de ferro, que funcionen com a respiralls del semisoterrani; al primer pis, un balcó amb volada sobre quatre permòdols i un arrambador de ferro forjat es troba a l'eix central, i dues finestres balconeres als laterals, tots amb brancals de pedreny destacats respecte la façana i guardapols; al pis superior, trobem sis petites finestres rectangulars agrupades de dues en dues.

A la façana lateral, del carrer de sa Font, es repeteix el mateix esquema afegint una obertura més a cada una de les plantes.

Estat de conservació: regular- bo

Causes del deteriorament: humitats internes i exteriors, col·lisions de cotxes i camions

Intervencions preferents i admissibles: manteniment i protecció de la façana, coberta i l'estructura de l'habitatge, retirada dels cables d'electricitat de la façana i col·locació sobre la voravia de pivots de protecció, a la façana principal, per evitar la topada dels vehicles amb aquesta.
