**Identificació de l'element**

**Denominació:** CASA URBANA C/ DE LA MOSTRA, 6, 8 i 10

**Clau:** A-096

**Codi:** INC- D051

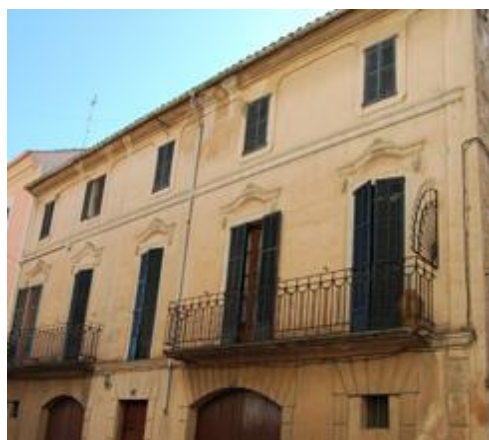
**Descripció estructures:** edifici entre mitgeres, alineada al carrer, la façana del qual segueix un esquema simètric. La planta baixa, amb un sòcol de pedra viva, està composta per cinc obertures; la central, el portal d'accés d'arc pla; i les laterals, portasses amb un arc carpanell molt rebaixat i vans rectangulars de llinda on s'obren unes petites finestres enreixades a la part superior. A la planta noble, cinc finestres balconeres, amb trencaigües de frontó semicircular sobre carteles, que s'articulen en dos balcons de ferro forjat, on la central queda sense balcó. Al pis superior, cinc finestres rectangulars, a sobre de les que trobem una cornisa dentellada en voladís que acaba amb una teulada de teula àrab a doble vessant.

**Materials i tècniques de construcció:** pedra, ferro i teula àrab. A causa del referit no podem apreciar el material constructiu del mur; carreus de pedra viva i referit

**Estat de conservació:** bo

**Causes del deteriorament:** pas dels vehicles (pol·lució)

**Intervencions preferents i admissibles:** tasques de manteniment i conservació de la façana, coberta i estructura de l'edifici. Neteja de la façana i consolidació o restauració dels elements decoratius d'aquesta.
