Identificació de l'element

Denominació: CASA URBANA C/ DE LA MOSTRA
CANTONADA C/ DEL BARCO

Clau: A-099

Municipi: Inca

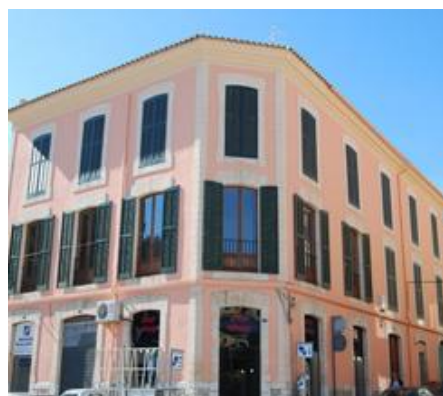
Descripció estructures: edifici de tres plantes amb un xamfrà. La planta baixa, amb un sòcol de pedra viva, està composta per nous vans, vuit d'arc escarser i un d'arc de mig punt, que és l'accés a la portassa de les vivendes. A la segona i a la tercera planta, nou finestres balconeres, a cada un dels pisos, configurades amb un arc escarser a mode de trencaigües. L'edifici es corona amb una cornisa motllurada amb diverses línies d'imposta decorades amb motius de llaceries, dentellons, geomètrics i vegetals; acabant amb la teulada de teula àrab. Els caires de l'edifici estan marcats per filades de pedra viva.

Materials i tècniques de construcció: pedra viva, ferro i fusta. A causa del referit no es pot apreciar el material constructiu que constitueix la façana; referit i carreu de pedra

Estat de conservació: bo

Perills eventuals: humitat al frontis, per la manca de canal d'aigua de pluja a la façana del carrer del Barco

Intervencions preferents i admissibles: manteniment i conservació de la façana, coberta i de l'estructura de l'edifici; eliminació de l'aparell d'aire condicionat de la façana del carrer del Barco.
