Denominació: CAN BARROTES

Clau: A-105

Codi: INC- D053

Tipologia: casa de poble

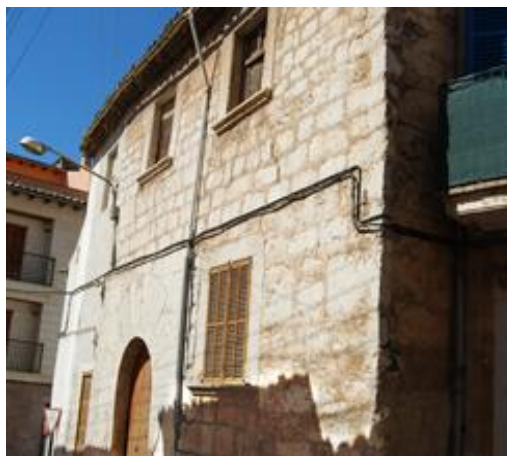
Descripció estructures: edifici que sobresurt de la línia del carrer, amb mitgera lateral, de dues vessants. La façana és de paredat de filada de pedra viva, amb el lateral esquerre referit de ciment, tot cimbat per una imbricació que consisteix en la superposició de dues filades de caps de teula àrab que donen lloc a la volada de la coberta. A la planta baixa, en el centre hi ha el portal d'accés rodó amb carcanyols de marès; al costat dret, una petita finestra de llinda amb estilització conopial i un ampit ornat amb dentellons; al costat esquerre, una finestra rectangular de factura recent. Al primer pis hi ha tres finestres, una d'elles de factura recent i paredada, i les altres dues d'arc pla amb la mateixa estilització conopial que la del pis inferior i amb ampit motllurats.

Estat de conservació: bo

Treballs realitzats: reforma a la part encimentada que afecta també a les obertures

Intervencions preferents i admissibles: protecció de la façana, coberta i estructura de l'habitatge.

Es proposa eliminar el cablejat existent quan s'executi el soterrament dels serveis.
