**Identificació de l'element**

**Denominació:** CAN TARRAGÓ

**Clau:** A-129

**Municipi:** Inca

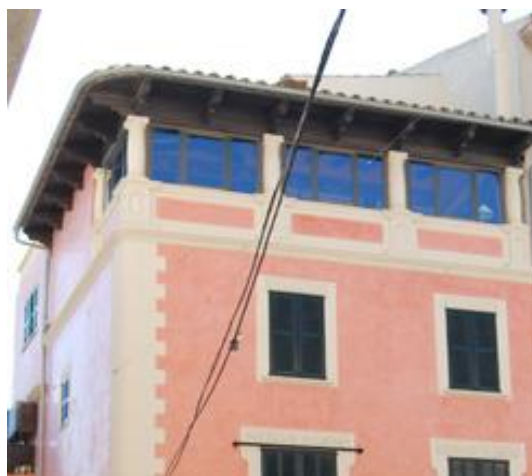
**Descripció estructures:** edifici de dues façanes entre mitgeres de planta baixa, dos pisos i porxada, tot capçimat per un voladís de fusta on es recolza la coberta de teula àrab. El parament és llis, amb un sòcol de pedra a la part inferior, i referit amb una cantonada de pedra blanca i una cornisa motllurada que separa els pisos de la porxada, a la façana de la plaça Verge de Lluc, i una cornisa motllurada, a diferent nivell i interrompuda, que separa el son pis del tercer al c/ Fira.

La façana del c/ Fira consta de quatre obertures, dos portals d'arc pla i dues finestres. Al primer i segon pis, dos balcons de factura recent i dues finestres petites; mentre que al tercer pis trobem una finestra.

A la façana de la plaça Verge de Lluc, a la planta baixa, trobem un gran portal apaïsat amb una volada de ferro a mode de tendal. Al primer pis hi ha dues obertures emmarcades amb una llinda decorada amb motius vegetals; un balcó amb volada motllurada i barana de ferro forjat, i una finestra balconera. Al segon pis, dues finestres amb ampit motllurat i llinda decorada amb motius vegetals. La porxada està composta per buits, tancats amb vidrieres, i cinc petites columnes amb capitells d'ordre jònic simple que es troben a sobre pedestals motllurats.

**Estat de conservació:** bo

**Intervencions preferents i admissibles:** tasques de manteniment i conservació de les façanes, coberta i estructura de l'edifici. Eliminació dels aparells dels aires condicionats. Es proposa eliminar el cablejat existent quan s'executi el soterrament dels serveis, així com les caixes auxiliars.
