Identificació de l'element

Denominació: CASA URBANA AVD. DE LES GERMANIES 38, 40, 44

Clau: A-052

Codi: INC- D074

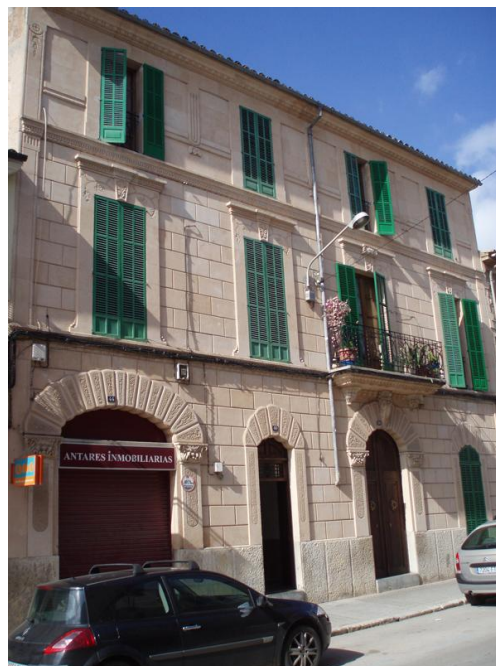
Descripció estructures: edifici entre mitgeres, de planta baixa i dues plantes, amb vessant cap al frontis.

Les obertures mantenen un ordre vertical i horitzontal, amb estratificació en alçada. La planta baixa presenta un portal rodó amb clau decorada, una portassa d'ansa-paner i dos portals amb arcs escarsers. Dovelles encoixinades amb presència de dues carasses al començament dels arcs del portal principal i portassa.

El primer pis presenta tres finestres balconeres i balcó amb volada de marès sobre permòdols i barana de ferro forjat, amb remat de guardapols i clau ressortida ornamentats amb motius florals.

La segona planta presenta quatre finestres balconeres amb elements decoratius.

Materials i tècniques de construcció: façana amb sòcol de pedra viva i parament llis amb junta de cantons endinsada. Brancalades ressortides de marès i dues faixes motllurades i ornamentades que separen les tres altures de l'edifici. El segon pis presenta decoració d'estilització vegetal i faixa als panys entre finestres.

Estat de conservació: aparentment en bon estat de conservació

Elements destacats a preservar: la façana, amb tots els seus elements decoratius

Intervencions preferents i admissibles: a la façana només es podran dur a terme tasques de manteniment, conservació, i restauració dels seus elements decoratius. No es permet el creixement en l'alçada de la primera crugia.
