Identificació de l'element

Denominació: CASA URBANA C/ DE JAUME ARMENGOL, 12

Codi: INC- D082

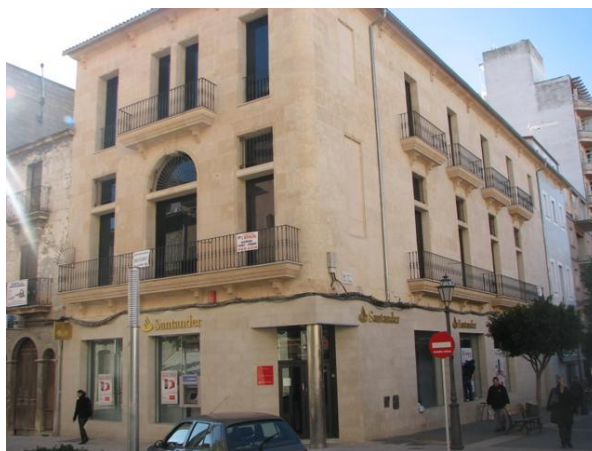
Descripció estructures: edifici situat en cap de cantó, amb mitgera lateral esquerre i mitgera lateral posterior, de planta baixa, dos pisos i coberta de teula àrab. Aquest edifici ha patit una sèrie de reformes durant el 2010 que han modificat la seva fisonomia (sobretot a la planta baixa). Originàriament, el portal principal estava situat en el centre de la façana del carrer de Jaume Armengol, ja que encara es pot veure la dovella clau, decorada amb motius florals.

El primer pis de la façana principal (carrer Jaume Armengol) presenta un balcó que recorre tota la façana, amb volada de pedra motllurada, sobre una sèrie de mènsules i barana de ferro. A aquest balcó s'obren tres portals de llinda, el central de grans dimensions; el més destacat d'aquestes obertures són les seves dimensions: els dos portals laterals presenten una cornisa que divideix aquest en dues parts, la superior de forma quadrada i tancada amb una reixa de ferro. L'obertura central presenta també aquesta cornisa i sobre aquesta veim un obertura semicircular, amb una dovella clau amb decoració floral i unes reixes que tanquen aquest espai on es pot llegir la data de 1903. També destacam les línies incises que recorren les obertures, a mode d'emmarcament, i la decoració en punta, a mode de finestra conopial, que es pot veure a les laterals.

En el pis superior veim quatre obertures: dues centrals situades en un balcó que segueix les mateixes característiques que el del primer pis (però de menors dimensions) i una finestra balconera a cada costat, amb un ampit molt simple. Les obertures segueixen la mateixa decoració que les anteriors, a base de motlures que actuen com a emmarcament, però aquestes són més senzilles.

A la façana lateral podem veure, en el primer pis, quatre finestres balconeres, que segueixen el mateix model de les obertures del primer pis de la façana principal, i una finestra tapiada a

l'extrem esquerre. Aquestes quatre balconeres es troben en dos balcons, també amb volada motllurada de pedra i barana de ferro forjat. Finalment, en el segon pis hi ha altres quatre finestres balconeres, cada una d'elles amb el seu balcó (seguint el model de la resta de l'edifici) i amb les mateixes característiques de les finestres del segon pis de la façana principal; a més, a la dreta hi ha una finestra amb ampit senzill, i a l'esquerra una altra finestra tapiada.

Les dues façanes estan fetes de carreus regulars de marès, amb la cantonera arrodonida. El ràfec està format per la cornisa, també de marès, amb motlures i situada sobre mènsules. La planta baixa presenta un acabat diferenciat de la resta de l'edifici.

Intervencions preferents i admissibles: a les dues façanes només es permetran tasques de manteniment, conservació i consolidació dels elements; s'ha de conservar també la tipologia de la coberta i l'estructura general de l'edifici. Manteniment de les balconades i dels elements de ferro de les façanes.

Possibilitat d'obrir un portal d'accés als pisos superiors; es podrà estudiar també la possibilitat de convertir les finestres existents a la planta baixa en finestres fins a nivell de carrer o en portals d'accés als locals, tal i com ja existien originalment a l'edifici. També es podran obrir les finestres de les plantes superiors que actualment es troben tapiades.
