Identificació de l'element

Denominació: CAN CAMPOS

Clau: A-070

Municipi: Inca

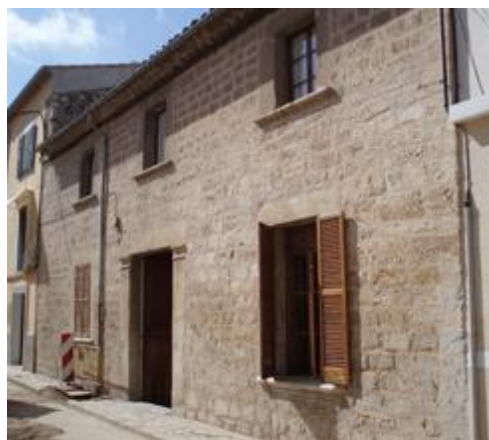
Descripció estructures: cos d'edificació de planta baixa i pis entre mitgeres, de tres crugies i amb doble vessant, amb cobertes cap al frontis i pati.

Les obertures de la planta baixa presenten un portal allindanat amb brancalades i graó de pedra viva. Els brancals presenten dues motlures a mode de capitell i a la llinda estilització conopial. A cada costat del portal hi ha dues finestres rectangulars amb brancalades i ampit motllurat de pedra viva. El primer pis presenta tres finestres rectangulars que corresponen verticalment amb les obertures de la planta baixa.

Materials i tècniques de construcció: parament de carreus rectangulars de pedra viva. El capcim és de doble fila de teules i cap de teulada.

Intervencions preferents i admissibles: conservar volumetria, reduint els afegits posteriors; conservar l'estructura corresponent al cos principal, les façanes, les cobertes i l'ambient, configuració general, enllestits i elements constructius de l'entrada.

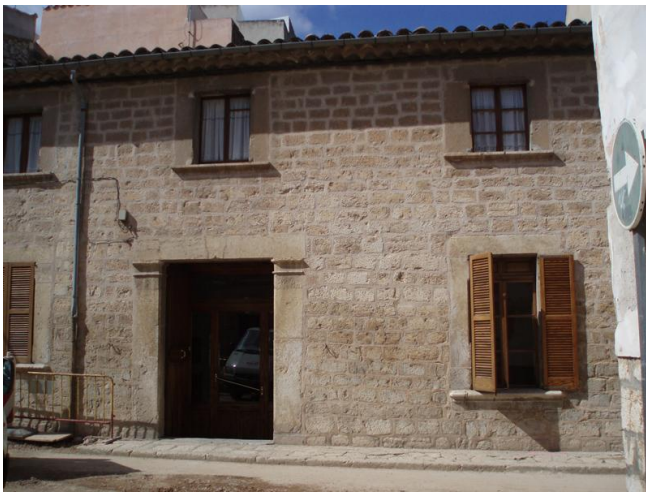
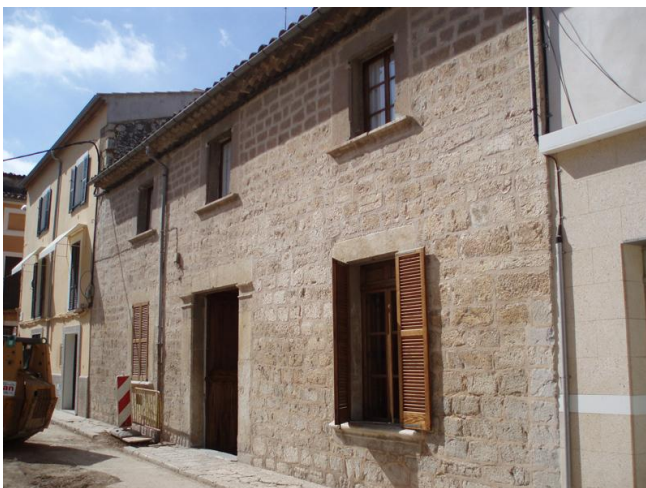
Galeria

Estat de conservació: bon estat de conservació

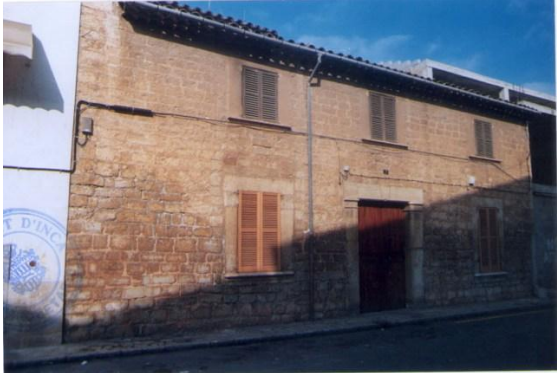
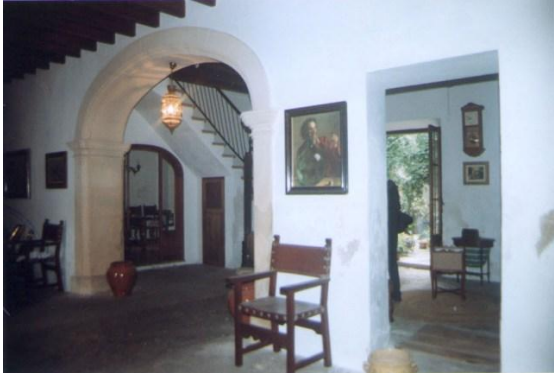
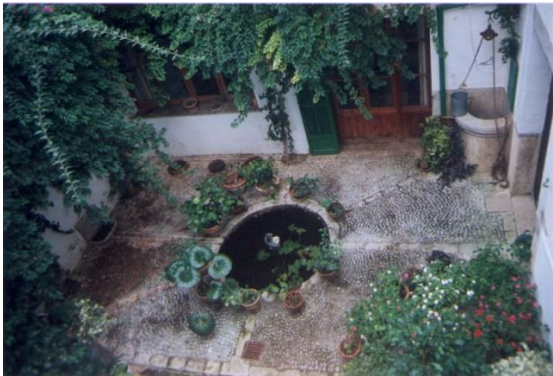
Fotografies del catàleg anterior

No s'ha pogut accedir a l'interior de l'edifici, però pel catàleg anterior sabem que l'entrada distribueix l'accés a les estances de la planta baixa. L'interior presenta tres crugies, separades les dues primeres per un arc d'ansa-paner amb base i imposta, tot de marès; a la segona crugia hi ha l'escala de dos trams a escaire (el segon està embotit). Al soterrani de la segona crugia hi ha un cup, utilitzat actualment com a dipòsit d'aigua.

El paviment conserva el pas empedrat de les bísties, que recorre tot l'eix de la casa, fent un dibuix geomètric.

S'accedeix al pati des de la segona crugia, a través d'un portal de llinda; aquest és quadrangular i té una part del trespol de lloses quadrangulars de pedra viva, mentre que la resta és d'emmacat amb feixes formant un motiu estelat en el centre del qual hi ha una font. Destaca també una cisterna, amb el coll de pedra viva, a un dels cantons.
