Identificació de l'element

Denominació: CASA URBANA C/ ANTONI FLUXÀ, 32

Codi: INC- D133

Situació: C/ Antoni Fluxà, 32

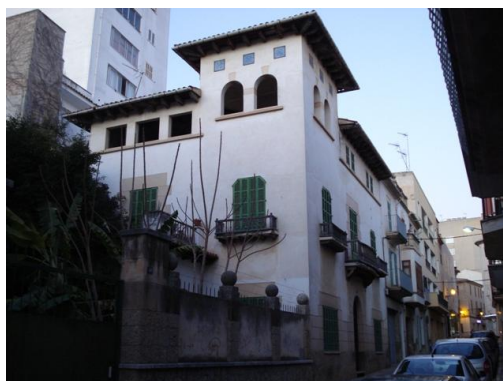
Descripció estructures: habitatge alineat al carrer, amb mitgera lateral dreta i amb un jardí o espai verd a l'esquerra, de planta baixa, pis i porxo. A la façana principal, a la planta baixa, hi ha un portal rodó, amb dovelles, i una finestra apaïxada a cada costat. En el pis podem veure un portal de balcó en el centre, amb volada de pedra sobre mènsules de fusta i barana també de fusta, i una finestra a cada costat, també amb petita balconada i barana de fusta i amb els cantons aixamfranats. En el porxo, separat de la resta de la façana per una petita cornisa, hi ha un doble conjunt de finestres rectangulars, situades sobre les obertures centrals i la del lateral dret. A l'extrem esquerre de la façana podem veure una torre, amb coberta de pavelló i amb dues obertures semicirculars a cada costat de la façana. Sobre aquestes, i com a decoració, podem veure tres plafons ceràmics en els que destaquen els tons blaus.

A la façana lateral hi ha un portal i un edifici adossat a la planta baixa, una finestra amb petit balcó i un portal de balcó (seguint els models de la façana principal) en el pis i tres finestres apaïxades en el porxo.

La façana presenta un sòcol a la tirollesa i sobre aquest hi ha una franja de referit amb la junta recercada formant carreus de marès. L'emmarcament de les finestres de la planta baixa, les dovelles del portal principal i els dos balcons també són de referit amb la junta remarcada. La resta presenta un referit pintat de color blanc. El ràfec de la façana principal, així com el de la lateral i la torre, presenta una volada de fusta sobre caps de biga, també de fusta, canal i caps de teula.

Estat de conservació: bo

Defectes de conservació: els elements de fusta dels balcons presenten alguns desperfectes

Intervencions preferents i admissibles: tasques de manteniment, conservació, restauració, consolidació i rehabilitació de les dues façanes i de la coberta de l'edifici, així com de la torre. S'han de respectar els paràmetres de les obertures a la façana i s'hauran de mantenir els eixos verticals de les obertures, així com l'estratificació en alçada d'aquestes.
