Identificació de l'element

Denominació: POU D'EN LLUC

Clau: A-098

Codi: INC- F024

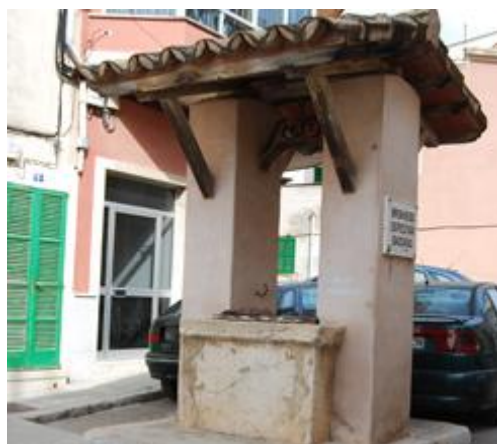
Descripció estructures: pou elevat sobre una base quadrangular enrajolada amb una vora de carreus de pedra viva. El pou consisteix en un brocal de pedra viva de forma quadrangular, motllurat a la part superior, al que s'adossen dos pilars rectangulars, fets de peces de marès aterracades. Entre els dos pilars hi ha un conjunt decoratiu de ferros que aguantava la corriola. Tot està capcimat per una teulada a doble vessant amb bigam de fusta i de construcció recent.

Materials i tècniques de construcció: pedra viva, marès, fusta i teula àrab. El coll és de carreu de pedra viva motllurada, els pilars són de marès, aterracats, i la coberta, de teula àrab, s'aguanta sobre un embigat de fusta.

Estat de conservació: bo

Causes del deteriorament: humitat

Defectes de conservació: no s'observen defectes d'importància, encara que apareixen taques d'humitat a la part inferior dels pilars.

Protecció proposada: conservació íntegra del coll del pou

Intervencions preferents i admissibles: per manca de documentació no es pot confirmar si la estructura original del pou tenia pilars i qualque tipus de coberta; per tant davant el dubte, no s'aconsella eliminar aquestes estructures fins que no es faci un estudi en profunditat. Eliminar humitats i protegir el seu entorn del cotxes. Conservació del coll de pedra i de la seva base.
