**Denominació:** CELLER CAN MARRON

**Clau:** A-073

**Codi:** INC-F027

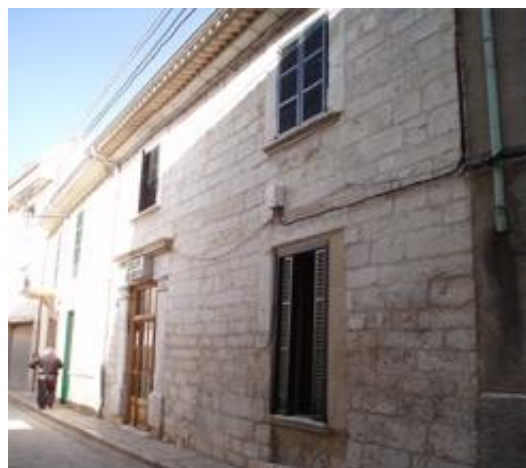
**Descripció estructures:** edifici entre mitgeres de planta baixa i pis. La planta baixa presenta un portal allindanat amb brancalades i graó de pedra viva, amb els brancals que presenten una base i dues motlures a mode de capitell amb decoració d'estilització vegetal; la llinda té estilització conopial i sobre ella es veu una motlura que actua com a trencaaigües. A la dreta es pot veure una finestra rectangular amb ampit motllurat i part de les brancalades de pedra viva. Aquesta presenta diferents modificacions, tant en alçada com en amplada (s'observa una llinda amb estilització conopial). El primer pis presenta dues finestres rectangulars alineades amb les obertures de planta baixa amb brancalades i ampit motllurat.

**Materials i tècniques de construcció:** façana de parament de carreus de pedra viva coronat per cornisa, filada de teules girades i cap de teulada. Paviment de l'interior de morter de calç i macolí.

**Estat de conservació:** aparentment en bon estat de conservació

**Intervencions preferents i admissibles:** conservació del volum, l'estructura, les façanes i les cobertes i potenciar la diafanitat de l'espai del celler. Evidenciar l'arc diafragma.
