Denominació: QANATS DE LA FONT DE SA CANALETA

Clau: A-111

Codi: INC- F030

Tipologia: captació d'aigua

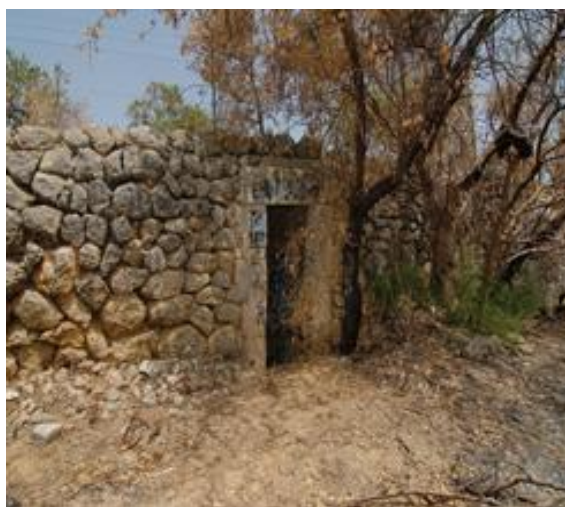
Descripció estructures: xarxa de captació d'aigua subterrània mitjançant uns pous i el seu drenatge per gravetat, a través d'unes galeries o qanats que permeten la circulació de l'aigua fins a la superfície. Aquest presenta dos portals de llinda amb brancals de marès, situats a un mur de pedra en sec. La galeria, que arranca del portal inferior, està coberta de volta rebaixada de marès, té 100 metres de longitud i disposa d'un pou de ventilació. Als 3 metres del començament hi ha una altra galeria lateral, d'uns 30 metres de longitud, que s'esbranca de la principal. Aquestes dues galeries tenen una canaleta, en el sòl, per on circulava l'aigua, i finalitzen en dos espais on es troben els pous, antics aljubs, posteriorment excavats, que presenten voltes apuntades de marès. A l'aljub on neix la galeria més llarga hi ha un arc de mig punt paredat i una escala de graons de marès que condueix a l'exterior.

Estat de conservació: dolent

Causes del deteriorament: abandonament, la porta s'ha perdut i està obert; l'altre portal ha estat tapiat; obres al seu costat

Defectes de conservació: pintades a l'interior, crui a l'entrada perquè el marge sembla que ha bufat, brutícia a l'interior i al seu voltant; construcció d'un edifici prop d'aquesta

Intervencions preferents i admissibles: restauració del marge i de l'entrada a la mina; manteniment del seu interior, eliminant les pintades. Tancament de l'entrada mitjançant una reixa. Conservar l'entorn de marjada de les entrades.
