Denominació: ANTIGUES PORTASSES DEL C/ DEL BARCO, 18 i 22

Clau: A-126

Codi: INC- F032

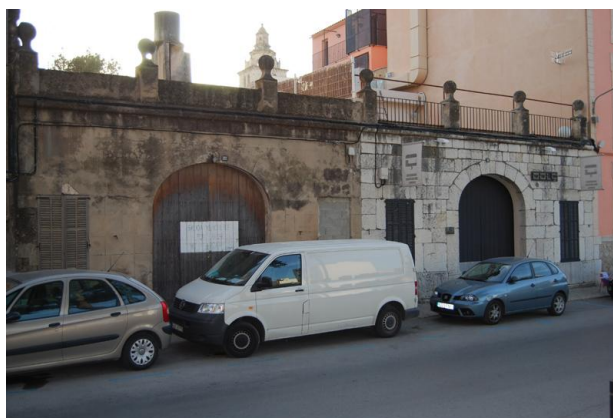
Descripció estructures: conjunt de dues estructures, situades entre mitgeres, de planta baixa i coberta de terrat.

El frontis de l'edifici de l'esquerra consta d'un sòcol de pedra viva i arenat esgrafiada de línees horitzontals i verticals a mode de carreus de marès, culminat per una cornisa motllurada a sobre de la que hi ha una balustrada de marès entre pilars sobre el que hi ha un ornaments circulars. Té tres obertures, dues finestres rectangulars, una de les quals està tapiada, i una portassa d'arc carpanell de cinc punts.

L'edifici de la dreta presenta les mateixes característiques que l'anterior, amb la diferència que la façana és de carreus de pedra viva, i que no presenta cap finestra tapiada.

Estat de conservació: regular

Causes del deteriorament: humitat i abandonament

Defectes de conservació: humitat i fongs

Protecció proposada: conservació de les façanes i de les balustrades de la zona superior

Intervencions preferents i admissibles: manteniment de les dues façanes; neteja i eliminació de les humitats.

En el cas d'alçament de l'edifici, aquest haurà de mantenir l'estil tradicional i els eixos de simetria marcats a la planta baixa, així com els pilarets i les bolles, situades sobre aquestes, que es veuen sobre la façana.
