Identificació de l'element

Denominació: PARETS DE TANCAMENT DE LA PLAÇA DEL BESTIAR

Codi: INC- H007

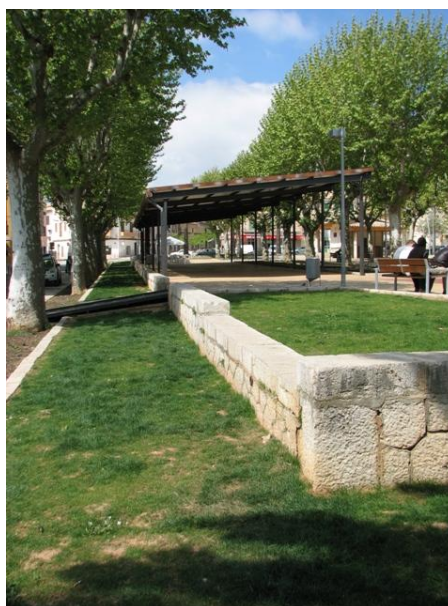
Descripció estructures: murs de pedra en sec, d'uns 50 cm d'altura, aproximadament, que delimiten l'interior de la plaça. Aquests presenten unes formes semicirculars en els quatre cantons, creant un nou espai delimitat per un muret molt baix.

Els murs estan fets de lloses de pedra i una filada de tancament formada per carreus regulars de pedra.

Estat de conservació: regular- bo

Defectes de conservació: els abeuradors presenten alguna brutícia en el seu interior i el carregador té pintades en els seus murs.

Intervencions preferents i admissibles: manteniment i conservació dels elements descrits anteriorment a l'espai de la plaça. Neteja, conservació i manteniment dels murs, del carregador i dels abeuradors.

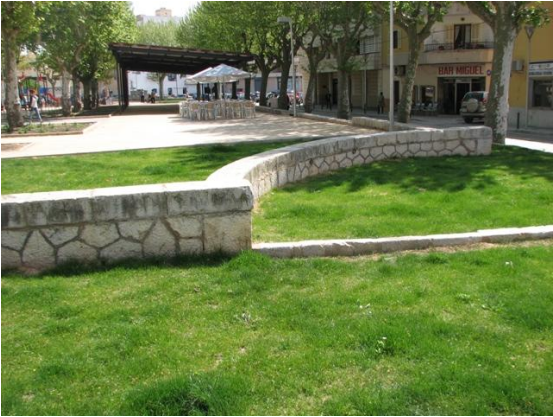
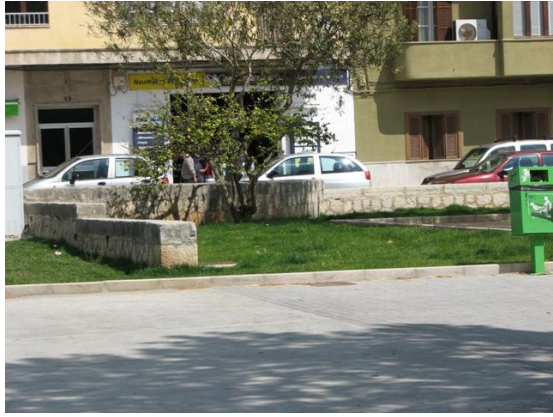
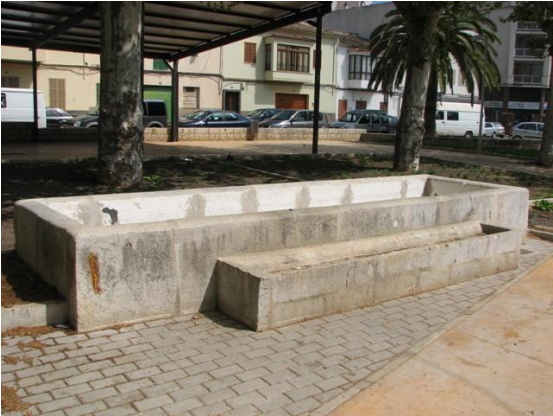
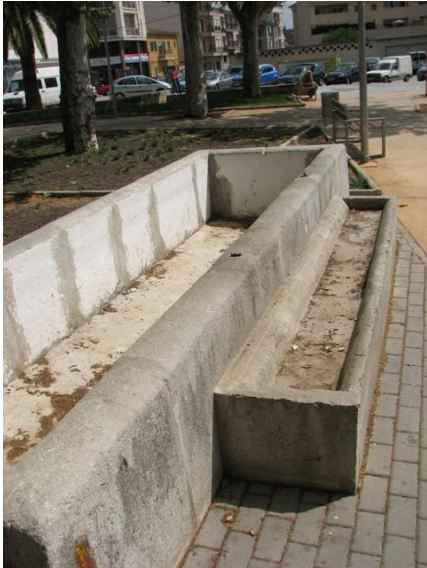
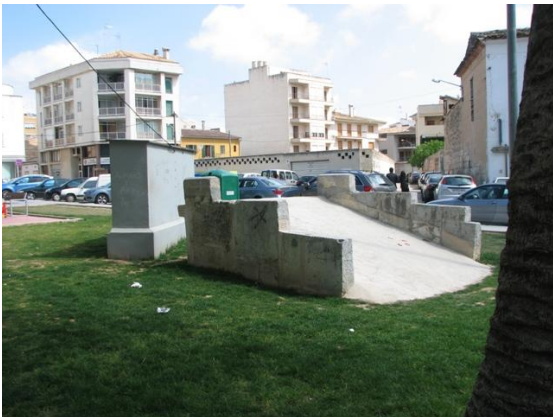
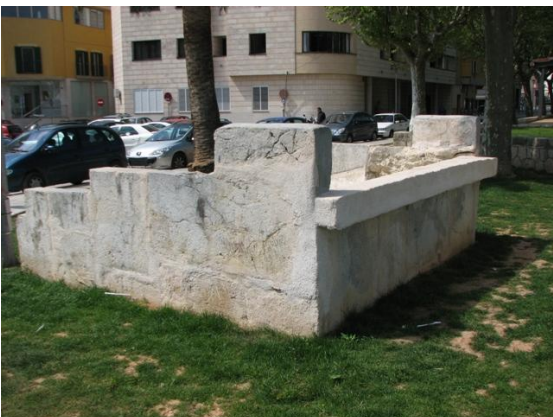
Galeria

Els abeuradors, situat en el centre de la plaça, presenta dos cossos, de forma rectangular, de dues piques amb unes mides i profunditat diferents. Els dos estan fets de lloses de pedra viva i el major presenta un referit blanc en el seu interior.

El carregador, situat a un dels extrems de la plaça, està format per una rampa, feta de material i situada enmig de dos murs fets de lloses de pedra viva.
