Denominació: POU DE CAN PERE FRARE / S'ALJUBET DE CAN FRARE

Codi: INC-F076

Catàleg de Patrimoni del terme municipal d'Inca

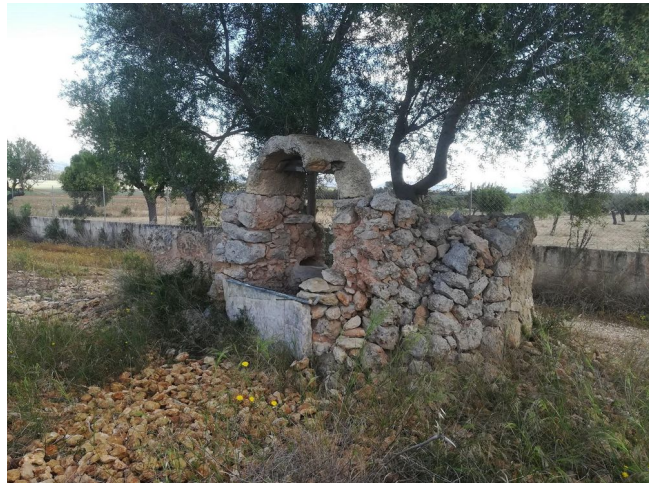
És un pou aïllat compost per clot sense paredar, coll sense pilars, arc, una petita pica i amb les restes d'un abeurador adossat.

No disposa de cintell, el **coll** del pou té planta quadrangular de 110 x 115 cm. Disposa de dos murs, dos ampits i un arc. Els paraments dels murs són de pedra en verd. El mur situat al NO (mirant cap al puig de Santa Magdalena) conserva una alçada d'uns 180 cm, 60/65 cm d'amplada i 125 cm de llargària. El mur oposat (al SE, mirant cap a Llubí), té també uns 180 cm d'alçada, 75 cm d'amplada i 220 de llargària, aproximadament. Les mesures diferents d'aquest darrer mur respecte al primer s'expliquen en part per un afegit posterior d'uns 30/35 cm de pedra en sec, que a la vegada té juntes de pasta de ciment comú a l'angle Est, on l'amplada del mur arriba als 95 cm. Aquestes juntes són clarament d'una intervenció força recent. El mur

Els altres dos costats el conformen dos ampits diferents. El del costat SO és d'una llosa de pedra calcària d'una sola peça d'uns 146 x 80 cm, tot i que clivellada en 5 bocins. L'altre ampit està compost de mitjans de marès amb junta de morter mallorquí, segurament posterior al primer.

L'arc també sembla posterior cronològicament i descansa sobre els murs laterals ja descrits i arriba a una altura d'uns 220 cm. Està construït amb 5 mitjans de marès simples d'uns 80 x 30 x 15 cm sense carcanys i amb uns 60 cm d'alçada. La peça que descansa sobre el mur SE li manca la meitat, amb el risc d'esfondrament que això comporta. No s'ha conservat la corriola però sí la barra d'ullastre que la subjectava.

Els murs, l'ampit de llosa i l'arc presenten fractures, com a conseqüència de l'abandonament, de la vegetació i de moviments de terra recents que a curt i mig termini poden provocar l'enderroc de part dels elements estructurals.

En general, el Pou de Can Pere Frare es troba en un estat de conservació regular, tot i que manté tots els elements estructurals llevat de l'abeurador. Seria necessari dur a terme mesures de consolidació a curt termini, així com la tala d'alguns dels 3 ullastres situats al costat del pou, sobretot del dos més propers al coll, a fi de que les arrels no afectin a la seva estructura.

Intervencions preferents i admissibles: Tasques de consolidació i restauració del coll, l'abeurador i de l'arc. S'haurien de talar els dos ullastres més propers al coll perquè estan just a sobre de la part coberta del clot del pou. Prospeccions i excavacions arqueològiques dins l'àrea de protecció.

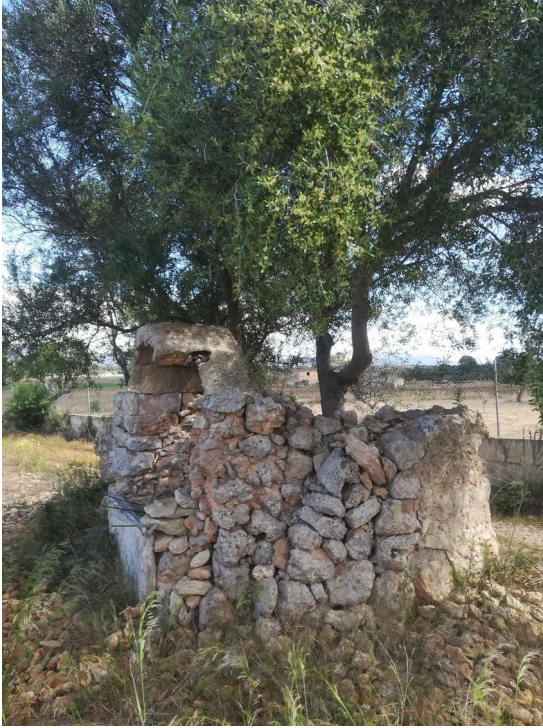
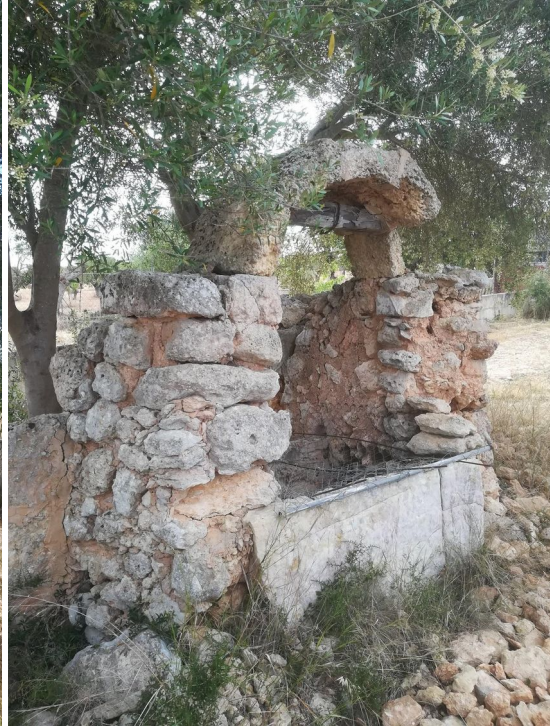
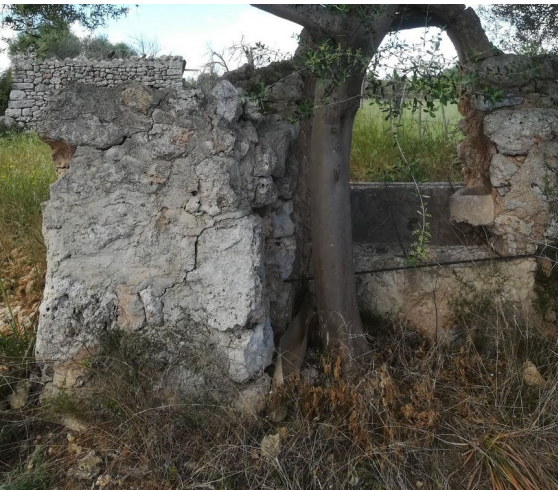
Galeria

Estat de conservació: Regular. Es conserven gairebé tots els elements estructurals del pou, encara que no d'una manera íntegra i amb risc de deteriorament.

Defectes de conservació: Estructures: fractures a les pedres de l'ampit i de l'arc, enderroc de part dels murs laterals i desaparició de l'abeurador adossat. L'activitat agrícola duita a terme durant segles fins a l'actualitat ha alterat el registre arqueològic.
