Identificació de l'element

Denominació: PUIG D'INCA

Clau: INC- A002

Grau de protecció: A1 (BIC)

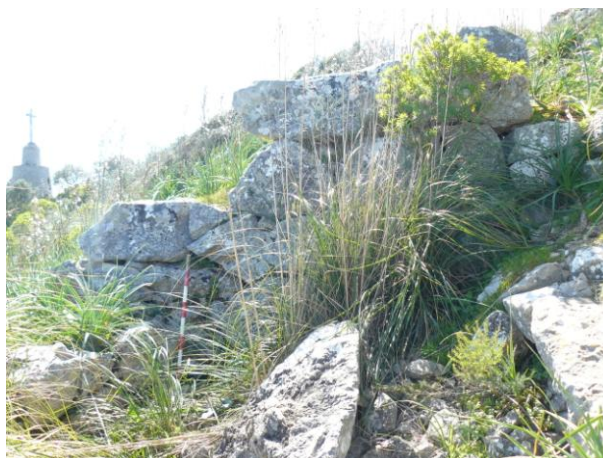
Descripció estructures: plataforma esglaonada d'època talaiòtica situada en el cim del Puig d'Inca. Està formada per tres nivells de llençols muraris situats a diferents altures, de planta irregular, que s'adapten al pendent natural del terreny. Des de la plataforma es té un ampli control visual de la Serra de Tramuntana, el Pla, la Badia d'Alcúdia i les muntanyes d'Artà. Per aquest motiu, s'ha determinat que la funcionalitat de l'assentament era el control del territori.

En general, la plataforma es troba en un estat de conservació deficient. La major part dels murs estan enderrocats, com a conseqüència, per una part, dels processos erosius de la pendent i de l'abundant vegetació que els cobreix, i, per l'altra, de les obres de construcció del vèrtex geodèsic.

Intervencions preferents i admissibles: neteja de la vegetació, consolidació de les estructures, tancament per evitar que les visites facin malbé a les restes, excavació arqueològica de l'entorn de Sa Creu de Sa Minyó.

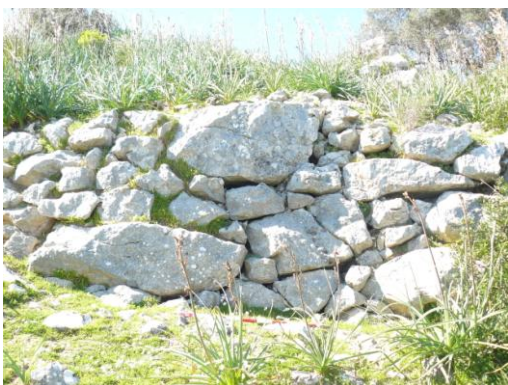
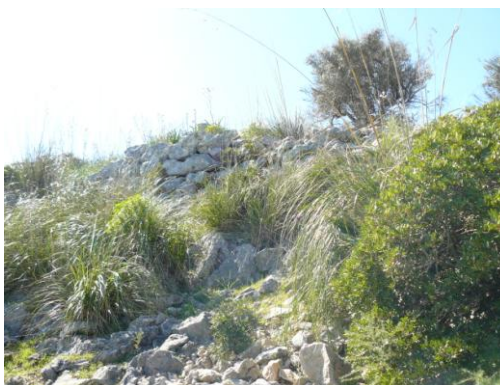
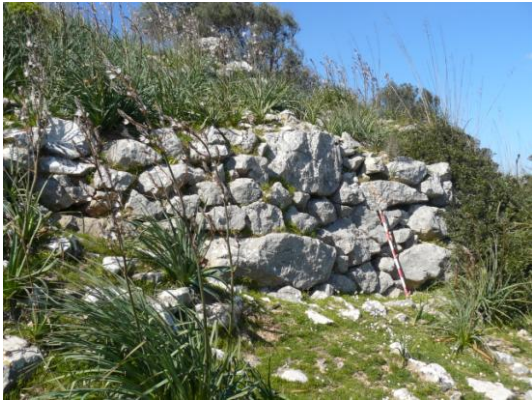
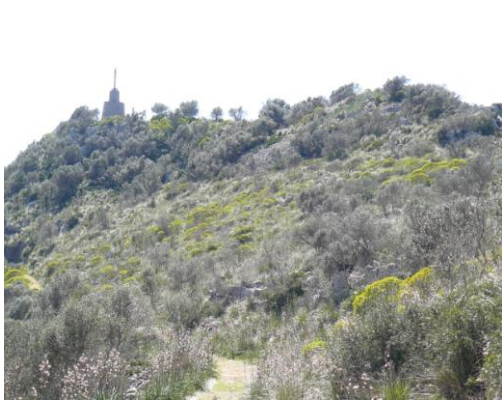
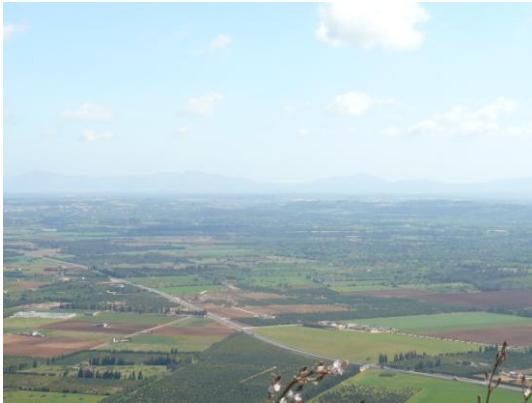
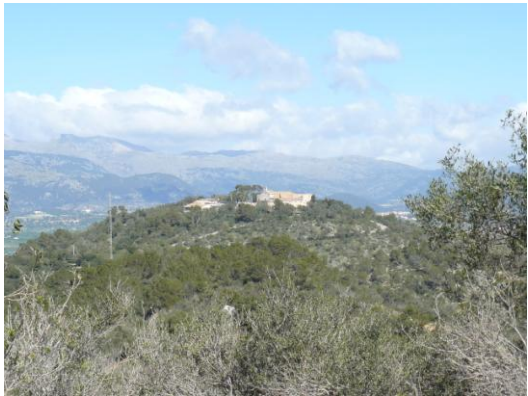
Galeria

Primer llençol murari, en la part superior de la plataforma: Presenta planta de tendència quadrada, de 5,5 m de costat i una altura màxima conservada de 1 m. Es tracta d'un mur de doble parament, de 1 m de grossor, format per pedres calcàries ciclòpies, amb unes dimensions mitjanes de 0,80 m per 0,80 m. Sobre aquest primer mur es situa un vèrtex geodèsic, la construcció del qual va provocar l'enderroc de part del mur.

Segon llençol murari: Es superposa en el seu costat Est al nivell superior. Presenta planta de tendència ovalada, amb una circumferència d'aproximadament 10,4 m en el seu costat Nord. No s'han pogut calcular les dimensions d'aquest mur en la versant Sud, ja que apareix completament cobert per la vegetació. La paret, amb 1,5 m d'alçada màxima conservada, està formada per grans pedres calcàries disposades de cara i de fil en el mur. La tècnica és la mateixa que en el nivell superior, és a dir, tècnica ciclòpia. S'observen remodelacions del mur d'èpoques posteriors, evidenciades a partir de l'aixecament de parts de la paret amb pedres de menors dimensions.

Tercer llençol murari: En el nivell inferior, en el marge dret del caminó que du fins a la Creu de Sa Minyó. Presenta planta irregular, d'aproximadament 15 metres de costat i una altura de 1,7 m. La base de la paret està formada per pedres ciclòpies, de 0,80 m x 0,80 m. La part superior, en canvi, la conformen pedres de menors dimensions, en un parament antic o rústic construït amb tècnica de pedra en sec, la qual cosa indica una reutilització d'aquest assentament durant èpoques posteriors.

Defectes de conservació: enderroc de bona part dels murs que conformen les estructures.
