**Denominació:** SON VIC (ES VELAR)

**Codi:** INC- A003

**Tipologia:** poblat, arrasat

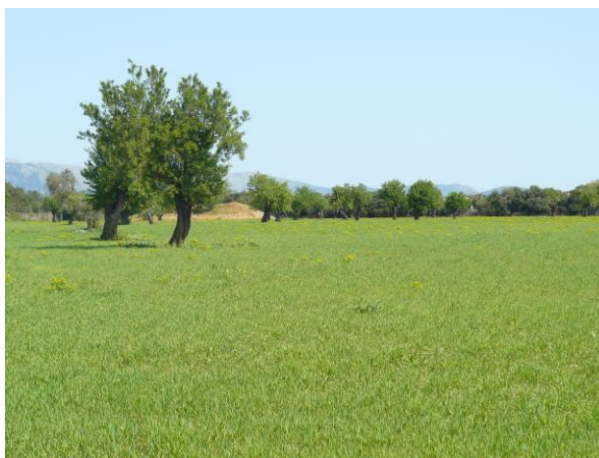
**Descripció estructures:** després de prospectar sistemàticament el terreny, tant de les terres de cultiu com la petita elevació boscosa on originàriament s'ubicaven un talaiot i una cova prehistòrica, no s'han trobat evidències estructurals o materials que indiquin la presència d'un jaciment arqueològic.

**Estat de conservació:** desaparegut. No hi ha restes visibles.

**Causes del deteriorament:** feines agrícoles, públiques i privades. Reutilització dels materials constructius per a la construcció de carreteres, marges, etc. Clandestins.

**Defectes de conservació:** les estructures han estat arrasades

**Intervencions preferents i admissibles:** limitació d'usos agrícoles. Realització de sondejos arqueològics per tal de localitzar la cova a la que es fa menció en la bibliografia.
