**Identificació de l'element**

**Denominació:** ES BATLIU

**Clau:** INC- A012

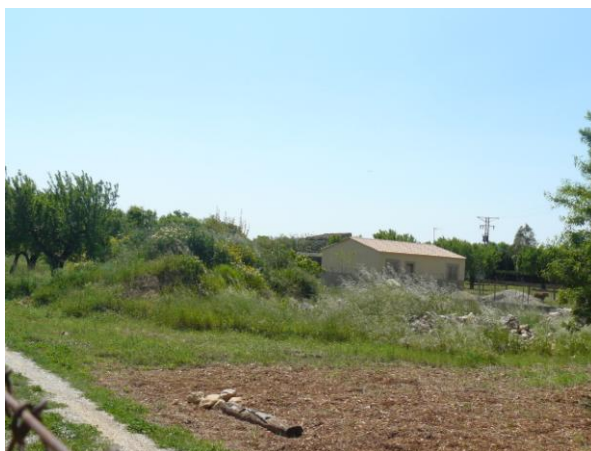
Durant la present catalogació (2009) ha desaparegut tota evidència de la presència d'estructures. Únicament s'observa un claper completament cobert per arbres, vegetació i blocs de marès. Seria necessària la neteja i despedregament d'aquest per tal de fer una aproximació a les característiques tipològiques, morfomètriques i funcionals del lloc, així com per corroborar o no la seva relació amb el talaiot de Can Pa Calent.

**Intervencions preferents i admissibles:** limitació d'usos agrícoles. Neteja de la vegetació i despedregament del claper. Excavació arqueològica per tal de determinar les característiques de l'assentament i la seva possible relació amb el jaciment de Can Pa Calent.

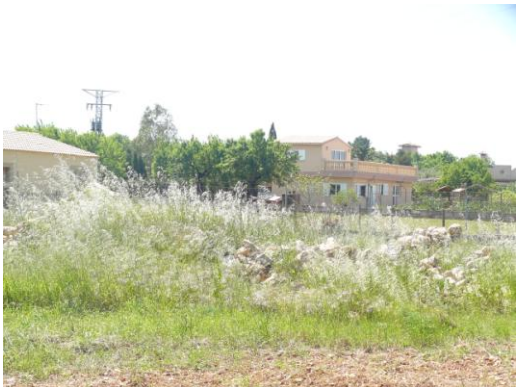
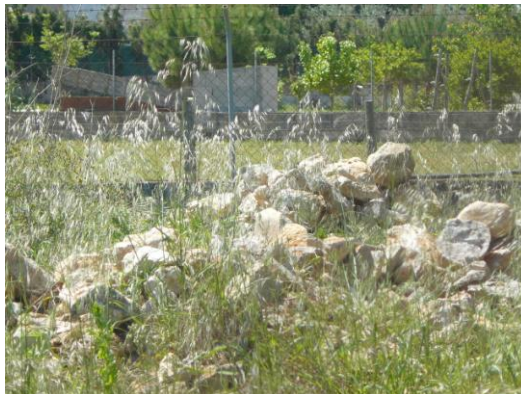
Galeria

**Estat de conservació:** deficient. La classificació del monument és pendent de la realització d'excavacions arqueològiques.

**Causes del deteriorament:** obres privades. Feines agrícoles auxiliars. Reutilització com a claper.
