Identificació de l'element

Denominació: SON BORDILS NOU

Codi: INC- A019

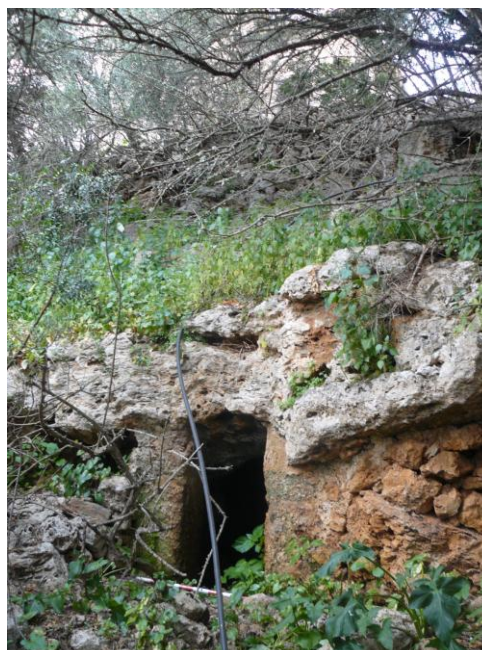
Descripció estructures: cova artificial excavada en la roca, ubicada sota la capella de Son Bordils Nou. Es troba situada en un entorn ombrívol, dominat per espècies arbustives i oliveres, a pocs metres d'un petit torrent.

L'accés a la cova es fa a partir d'un portal arquitravat rectangular, de 1,23 m d'alçada per 0,59 m d'amplària, delimitat per dos brancals formats per varies lloses rectangulars de marès. A l'interior ens trobem una cambra principal de planta ovalada, d'un metre i mig d'altura i coberta de volta de mig punt igualment excavada en la roca. El sòl apareix cobert per terra i restes òssies d'animals, per la qual cosa no es pot determinar si originàriament presentava qualche tipus de paviment. A ambdós costats de la porta principal d'entrada a la cova es documenten dues obertures més, que donen accés a sengles cambres, de menors dimensions.

En general, l'assentament de Son Bordils Nou es troba en bon estat de conservació.

Intervencions preferents i admissibles: limitació d'usos agrícoles i ramaders, neteja de l'interior de la cova, neteja de la vegetació que creix a l'exterior, que pot provocar l'enderroc de la coberta. Excavació arqueològica

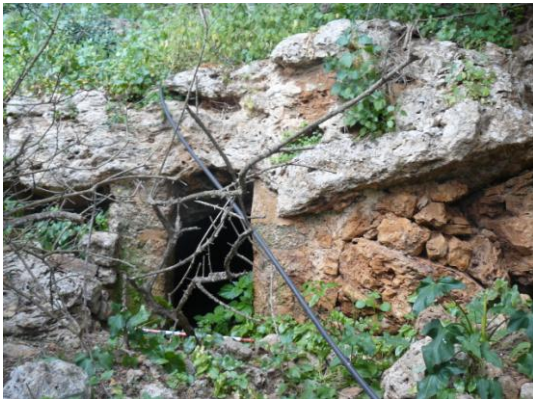
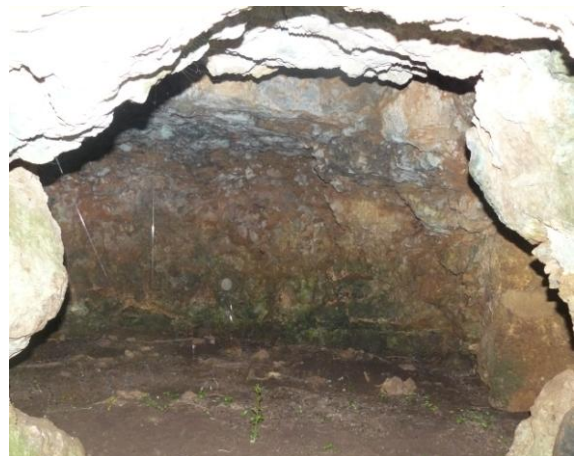
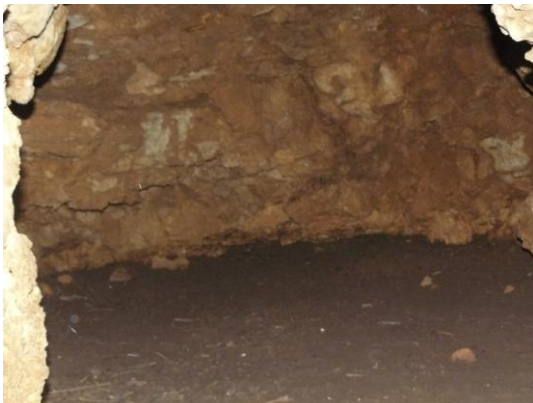
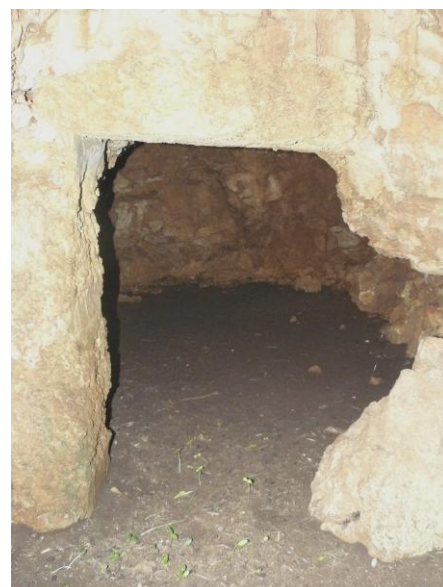
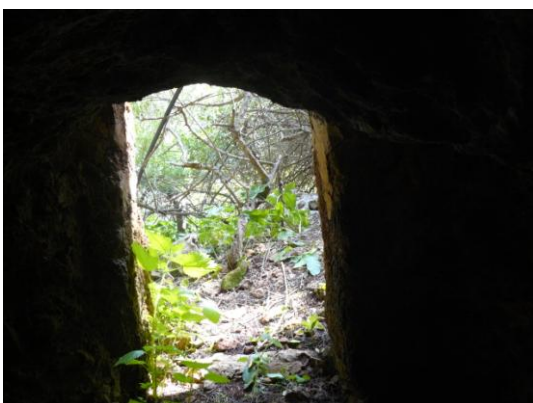
Galeria

Causes del deteriorament: feines agrícoles auxiliars, ramat, reutilització, vegetació que pot provocar la desestabilització de l'estructura, l'ús com a refugi d'animals.
